# SAVOYE AS BUILT

análisis proyectual de planimetría, estructura, detalles e instalaciones

Fernando Zaparaín Hernández

Universidad de Valladolid

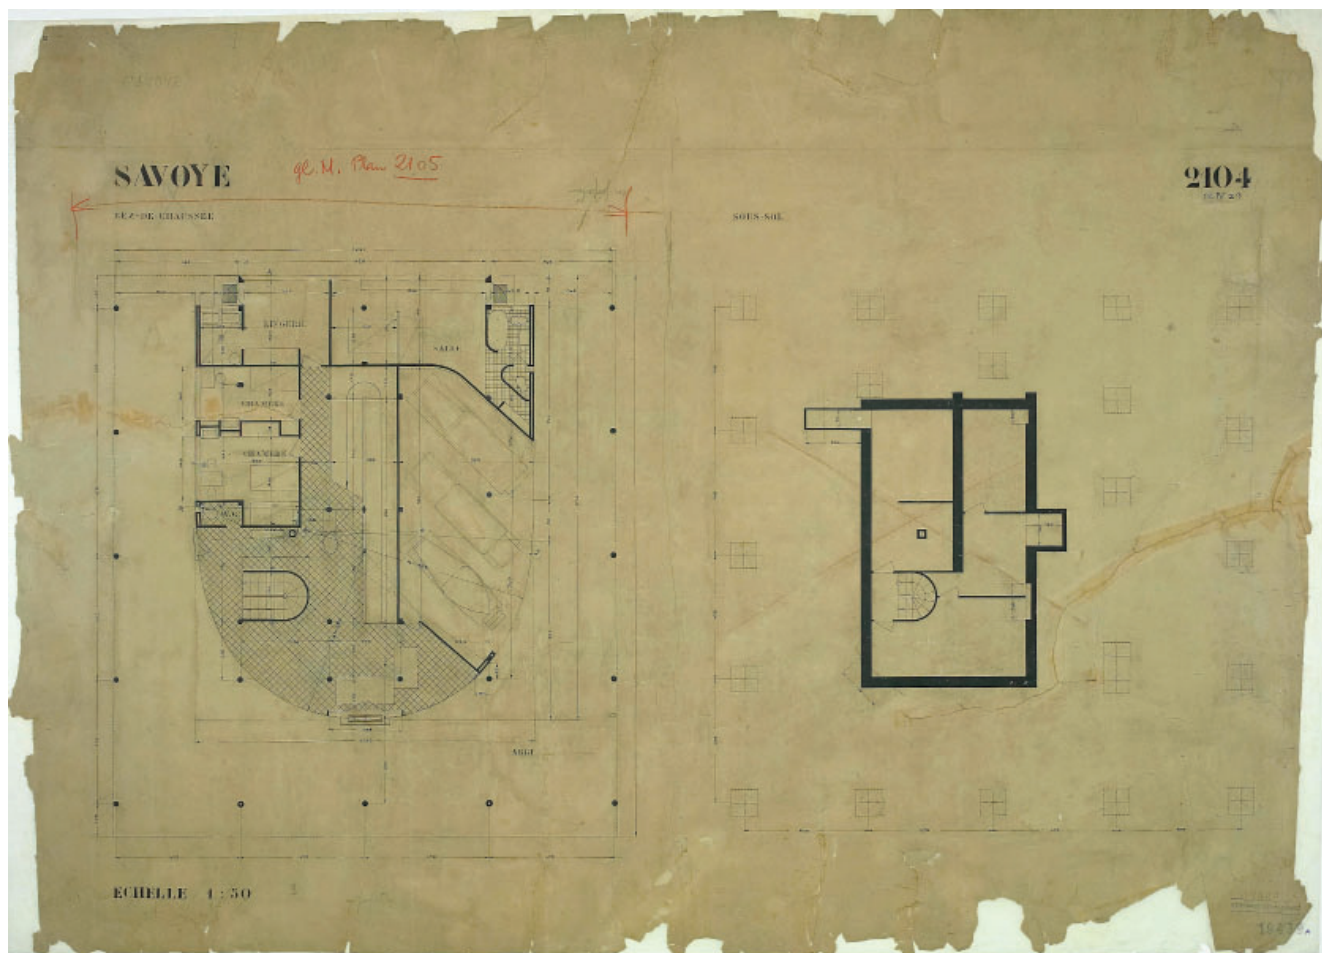
**Figura 3.** "SAVOYE / 2104". Plantas baja y sótano a escala 1:50, Atelier LC-PJ, 12-4-1929. FLC 19439.

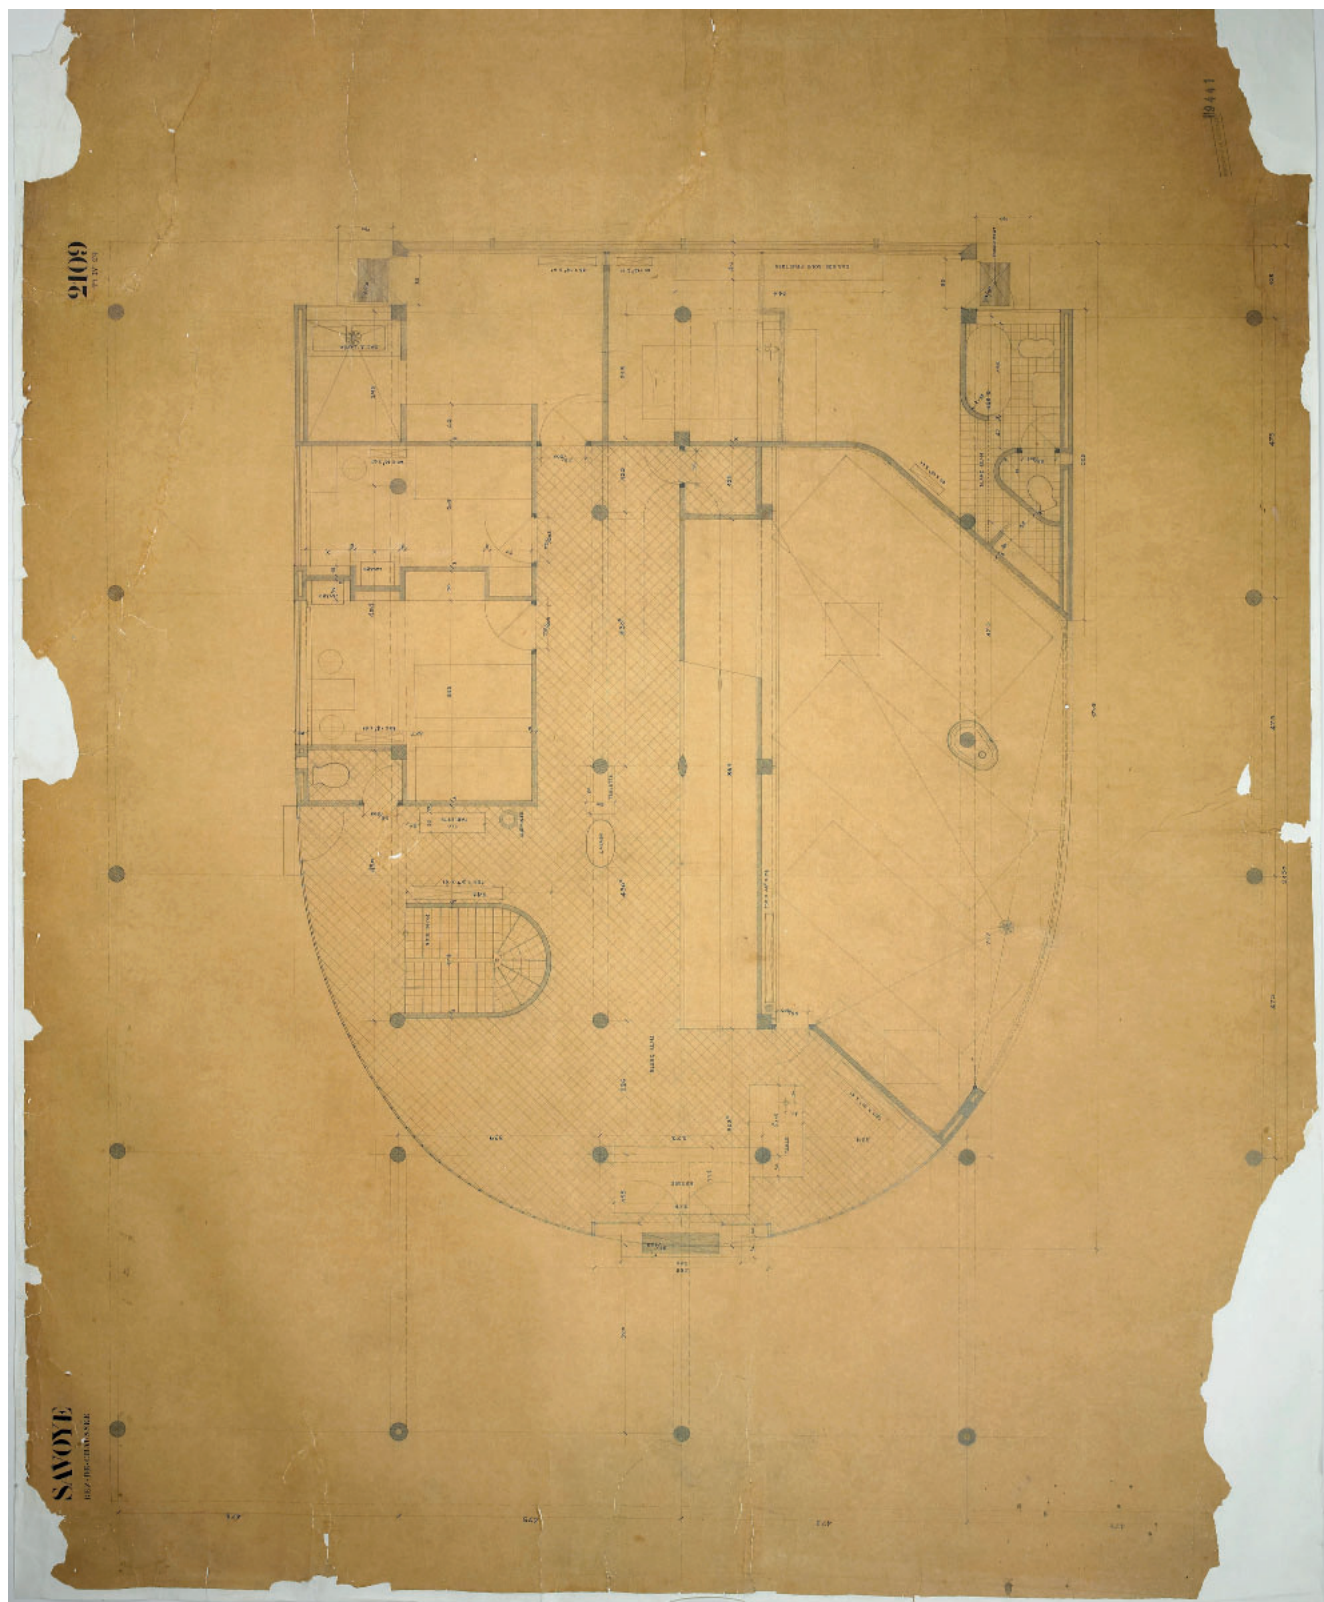
**Figura 5.** "SAVOYE / REZ-DE-CHAUSSÉE / 2109" a  
 escala 1:20, Atelier LC-PJ, 19-4-1929. FLC 19441.

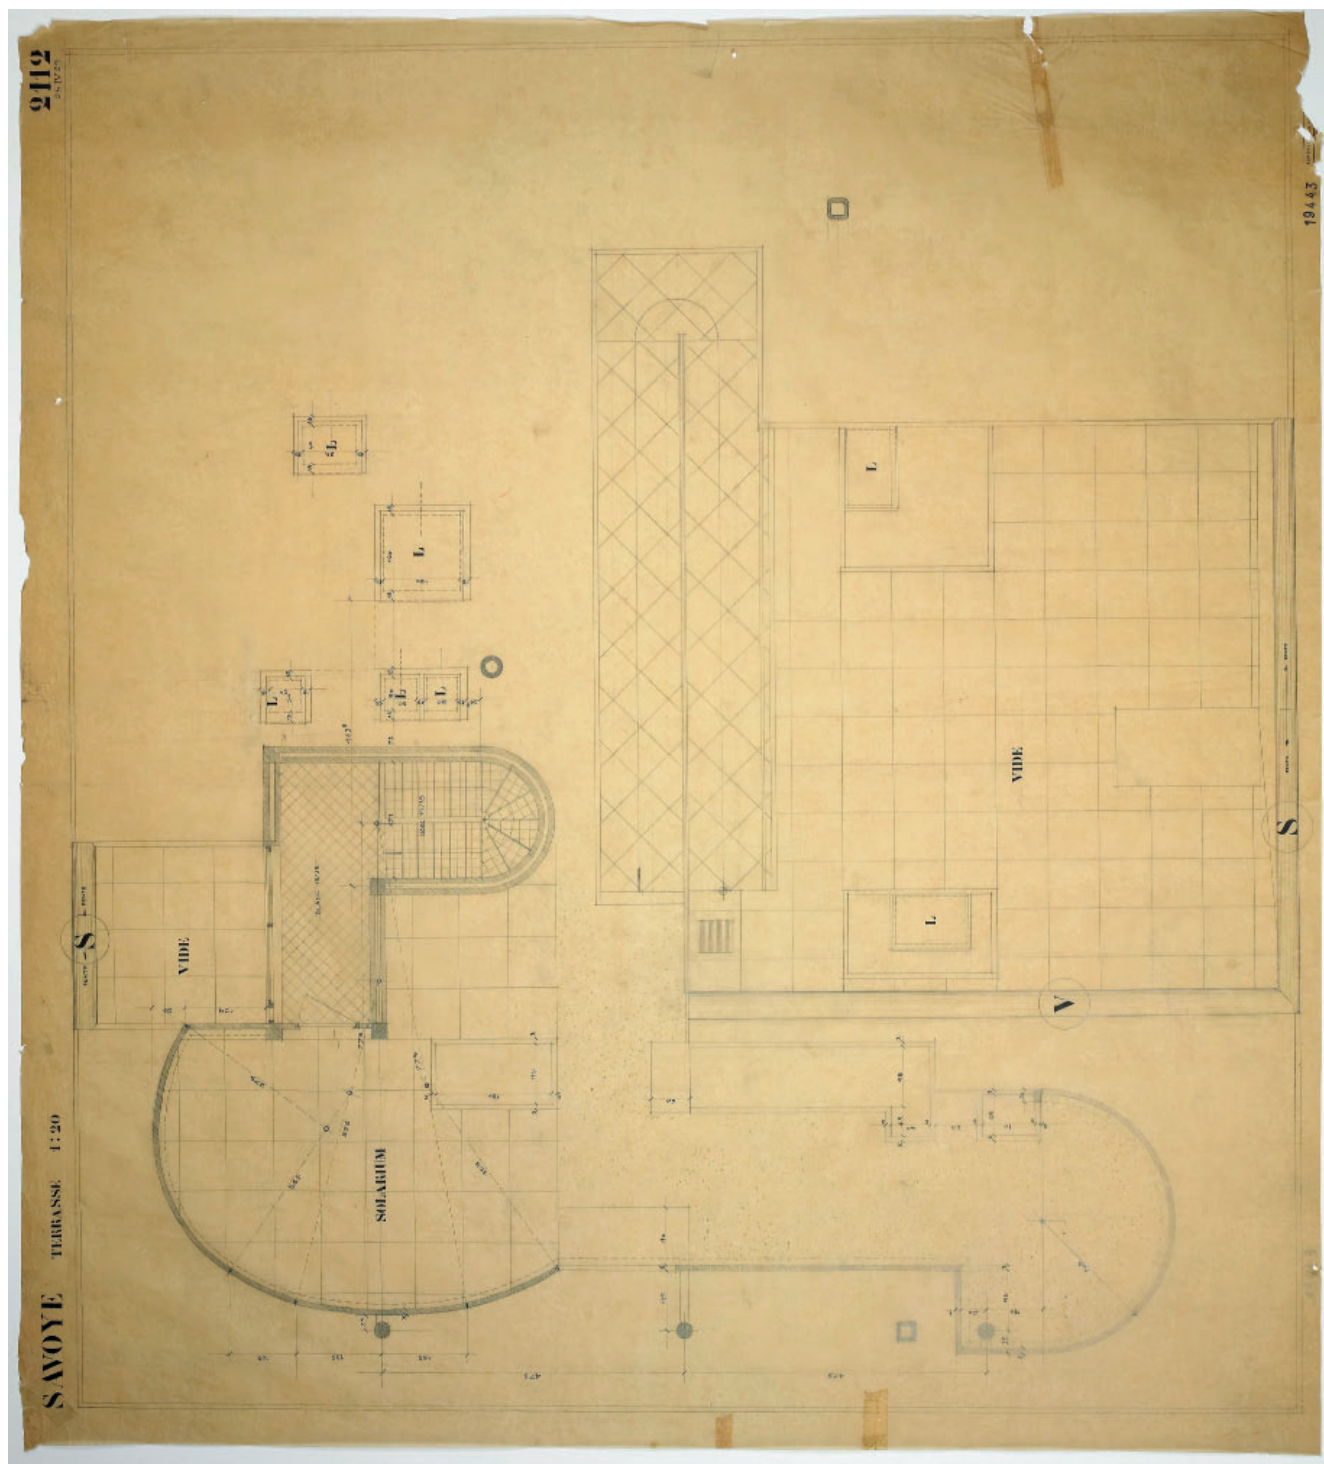
**Figura 7.** "SAVOYE / TERRASSE / 1:20 / 2112" a  
escala 1:20, Atelier LC-PJ, 25-4-1929. FLC 19443.

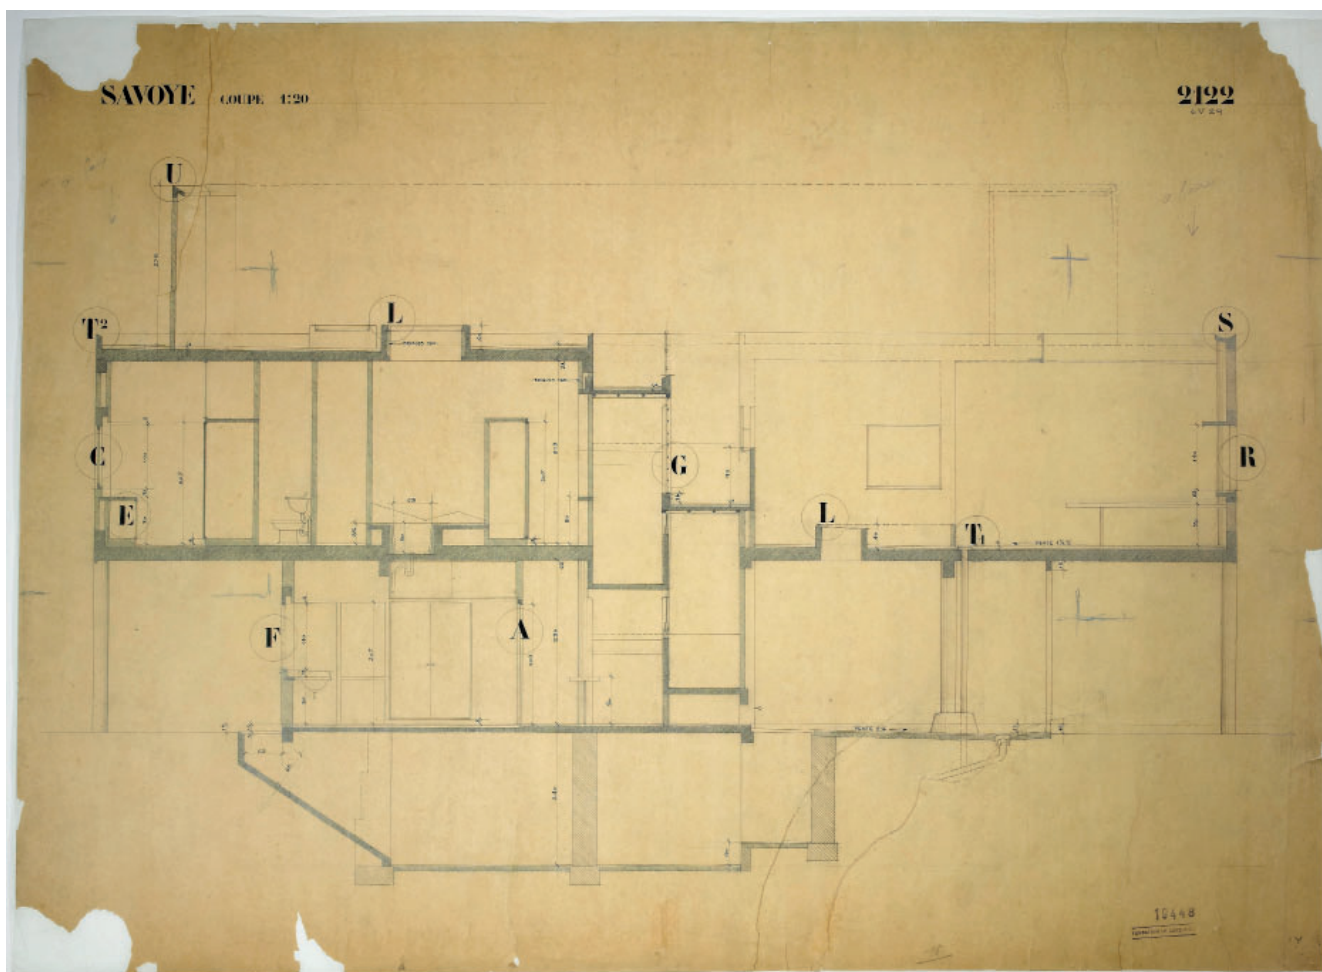
**Figura 8.** "SAVOYE / COUPE / 1:20 / 2122" a escala 1:20, Atelier LC-PJ, 6-5-1929. FLC 19448.

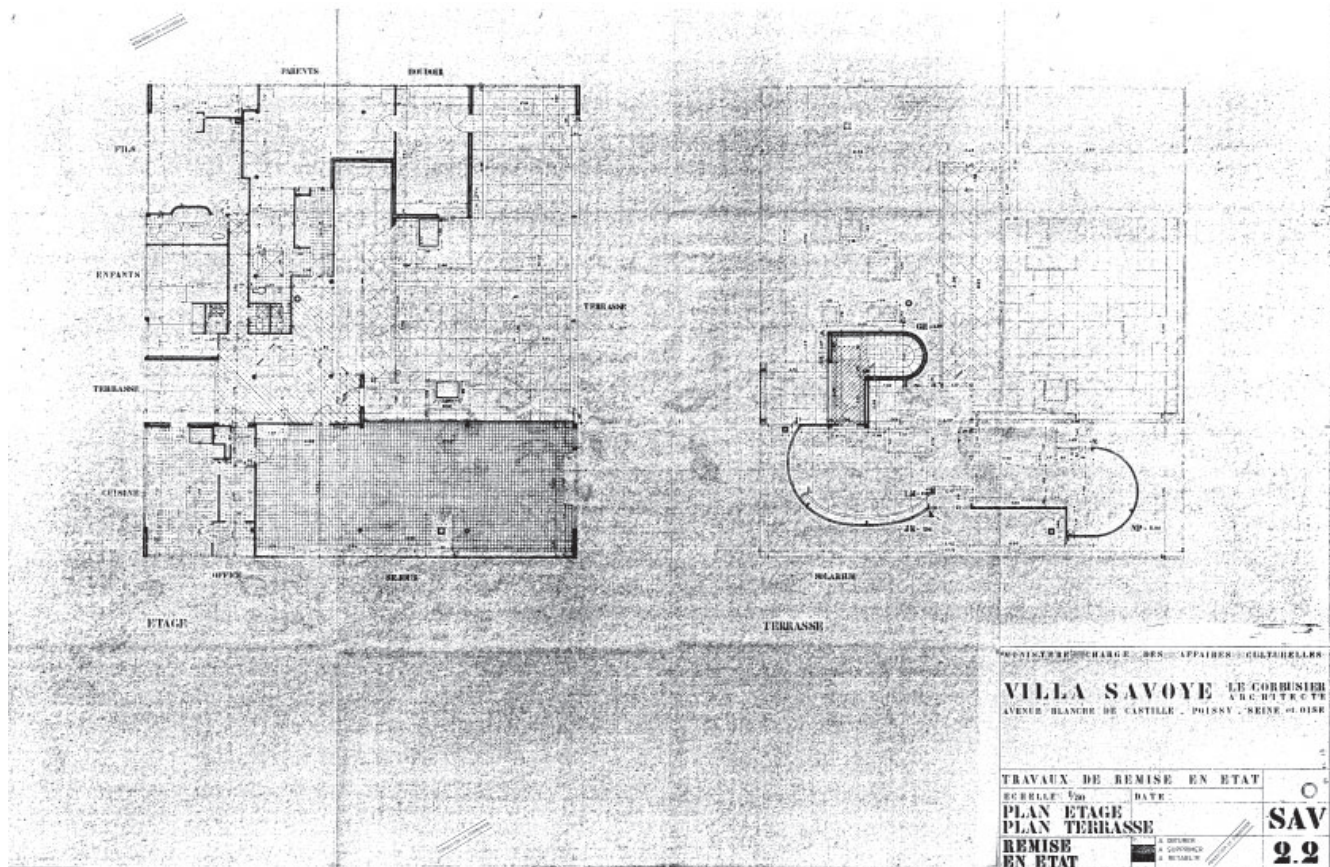
**Figura 15.** "TRAVAUX DE REMISE EN ETAT /  
 ECHELLE 1/50 / PLAN ETAGE / PLAN TERRASSE  
 / REMISE EN ETAT / SAV 2.2", Le Corbusier (Jean  
 Dubuisson), c1965. FLC U1 (14) 048.

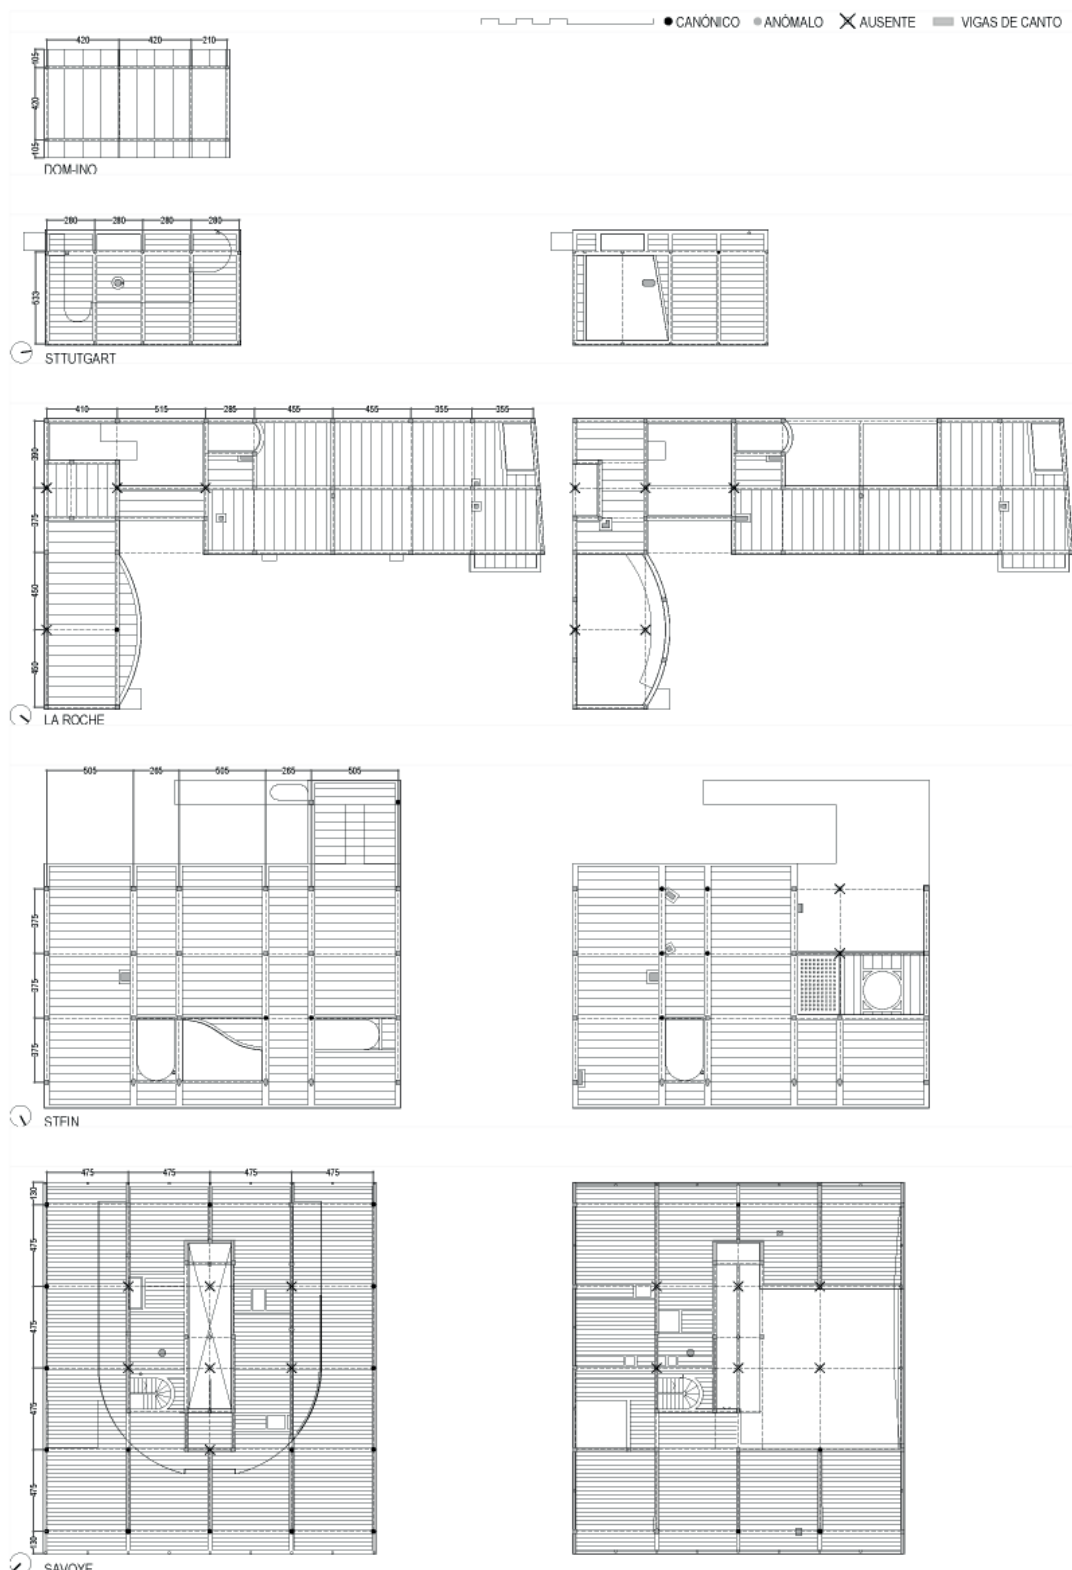
**Figura 2.** Esquemas de la estructura de techo de planta baja y primera de Dom-ino, La Roche, Stuttgart, Stein y Savoye. Elaboración propia.

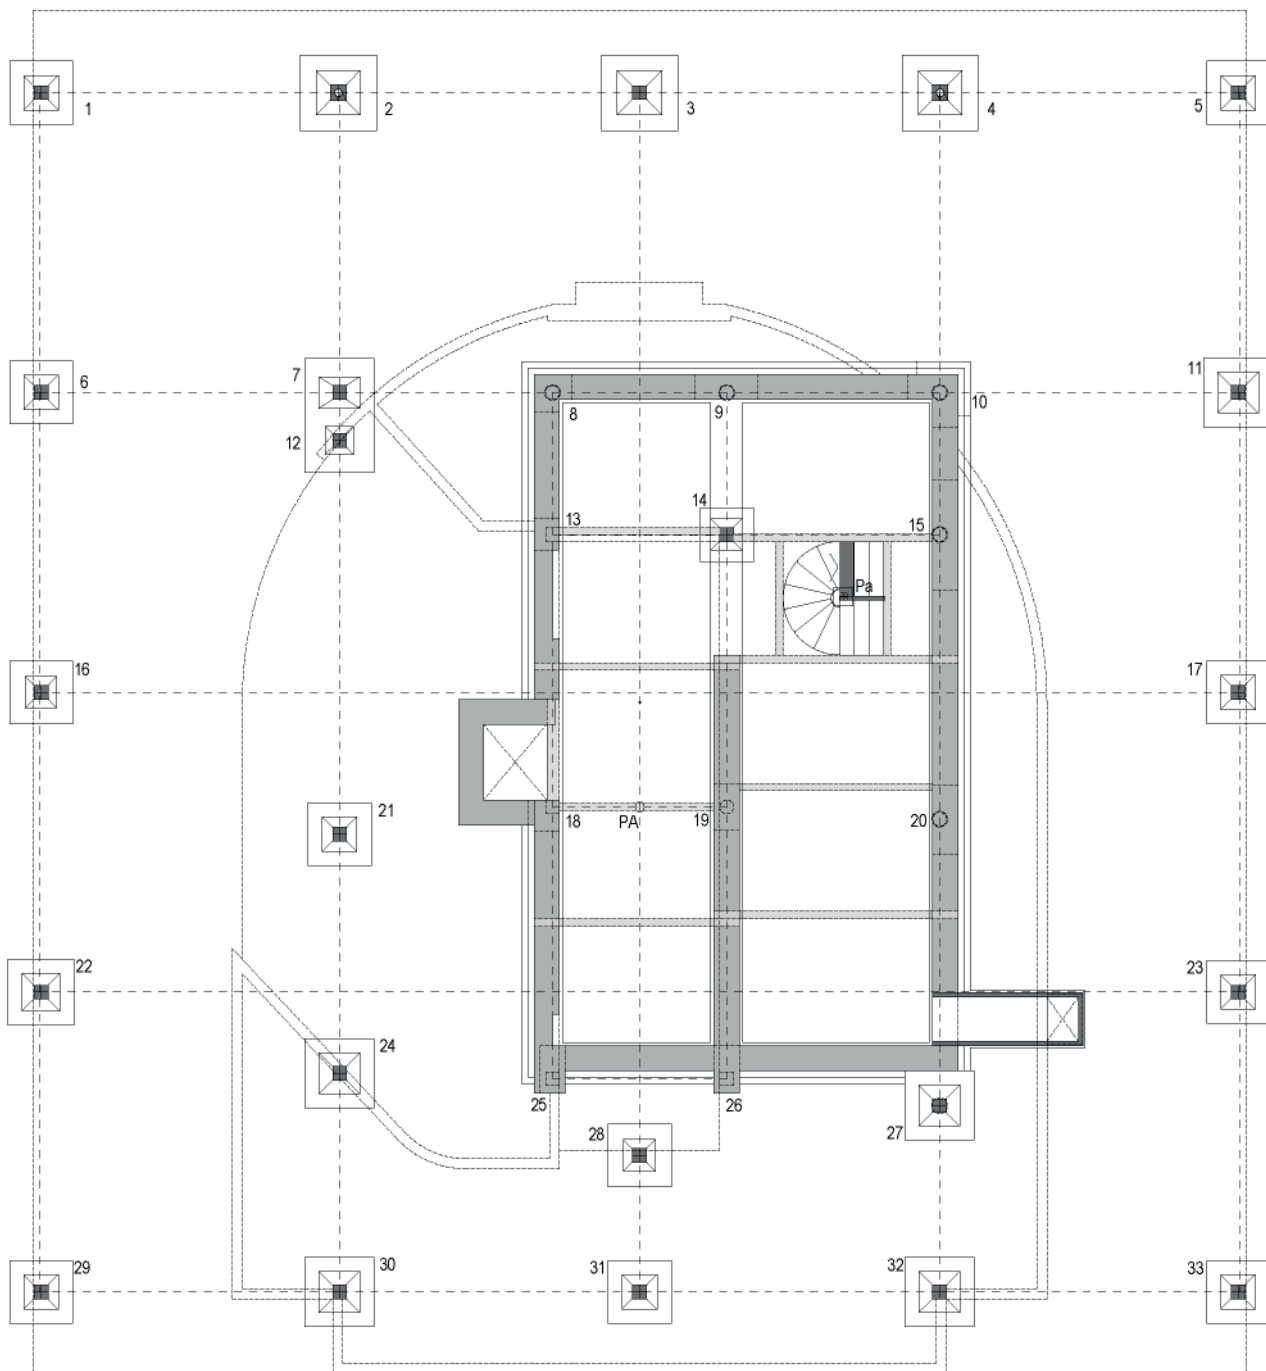
**Figura 8.** Plano de cimentación y forjado de techo de sótano de la Villa Savoye a escala 1:50. Elaboración propia.

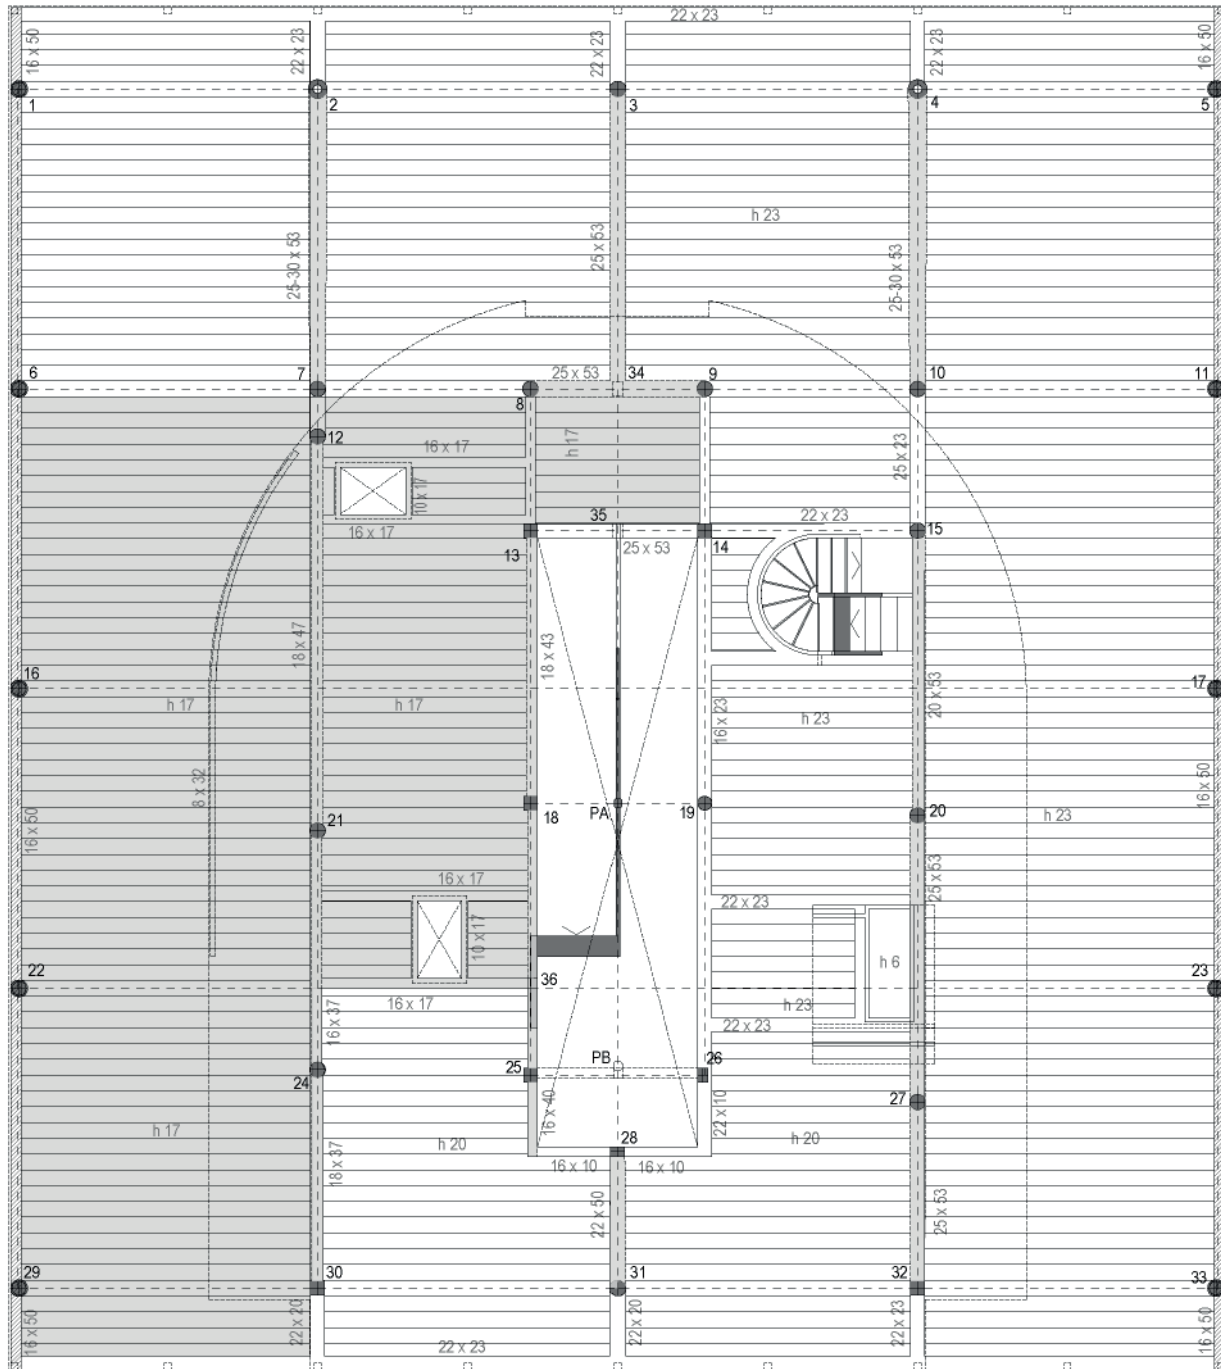
**Figura 21.** Plano del forjado de techo de planta baja de la Villa Savoye a escala 1:50 . Elaboración propia.

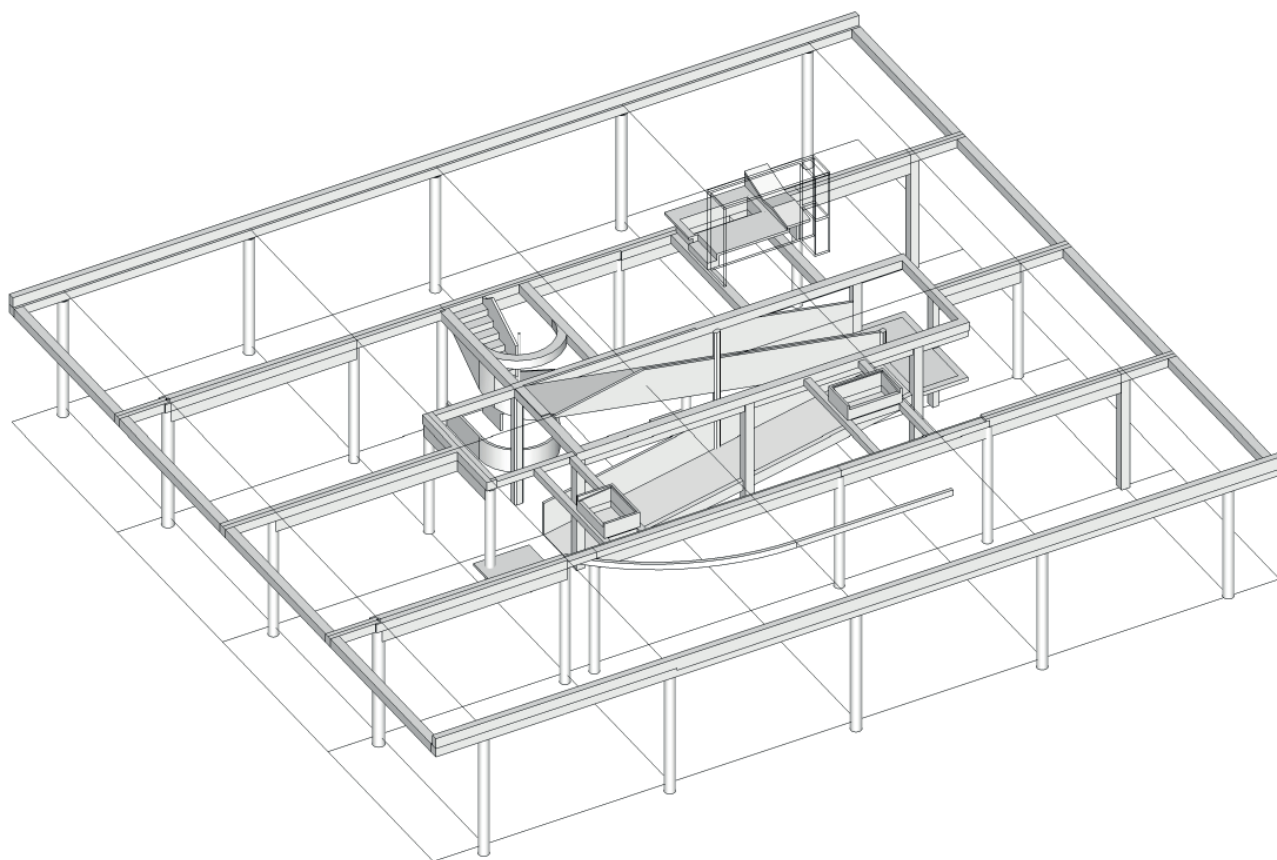
**Figura 22.** Axonometría de la estructura de planta baja de la *Villa Savoye*. Elaboración propia.

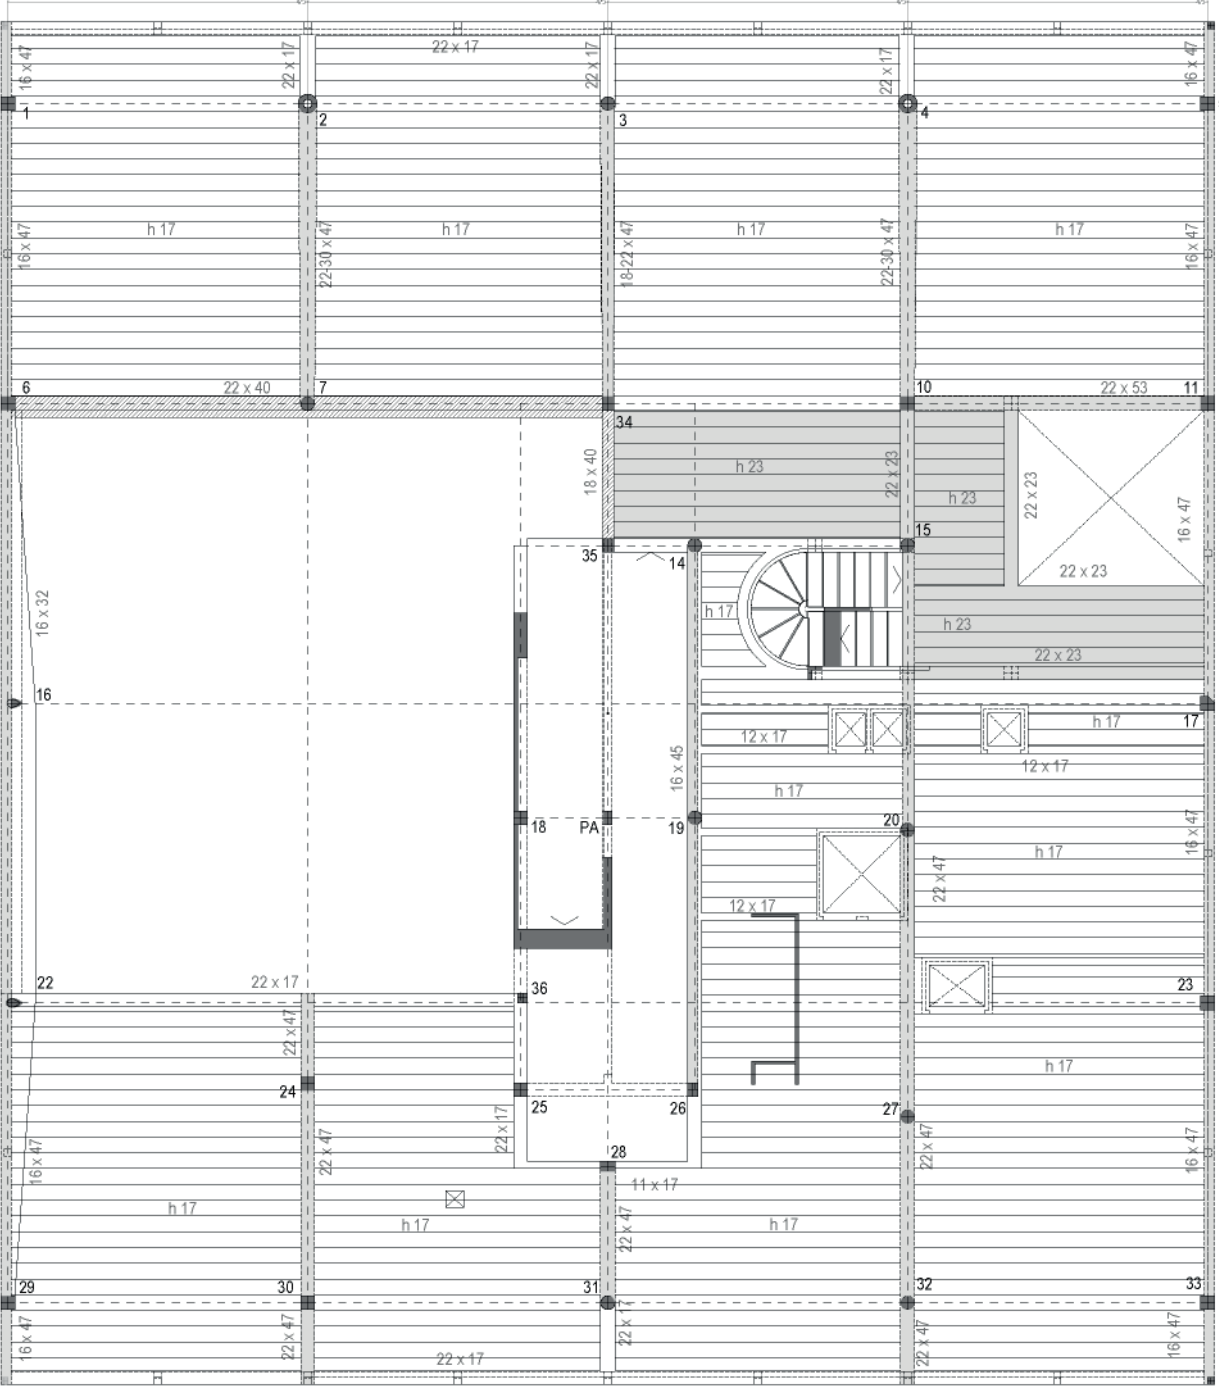
**Figura 41.** Plano del forjado de techo de planta primera de la *Villa Savoye* a escala 1:50. Elaboración propia.

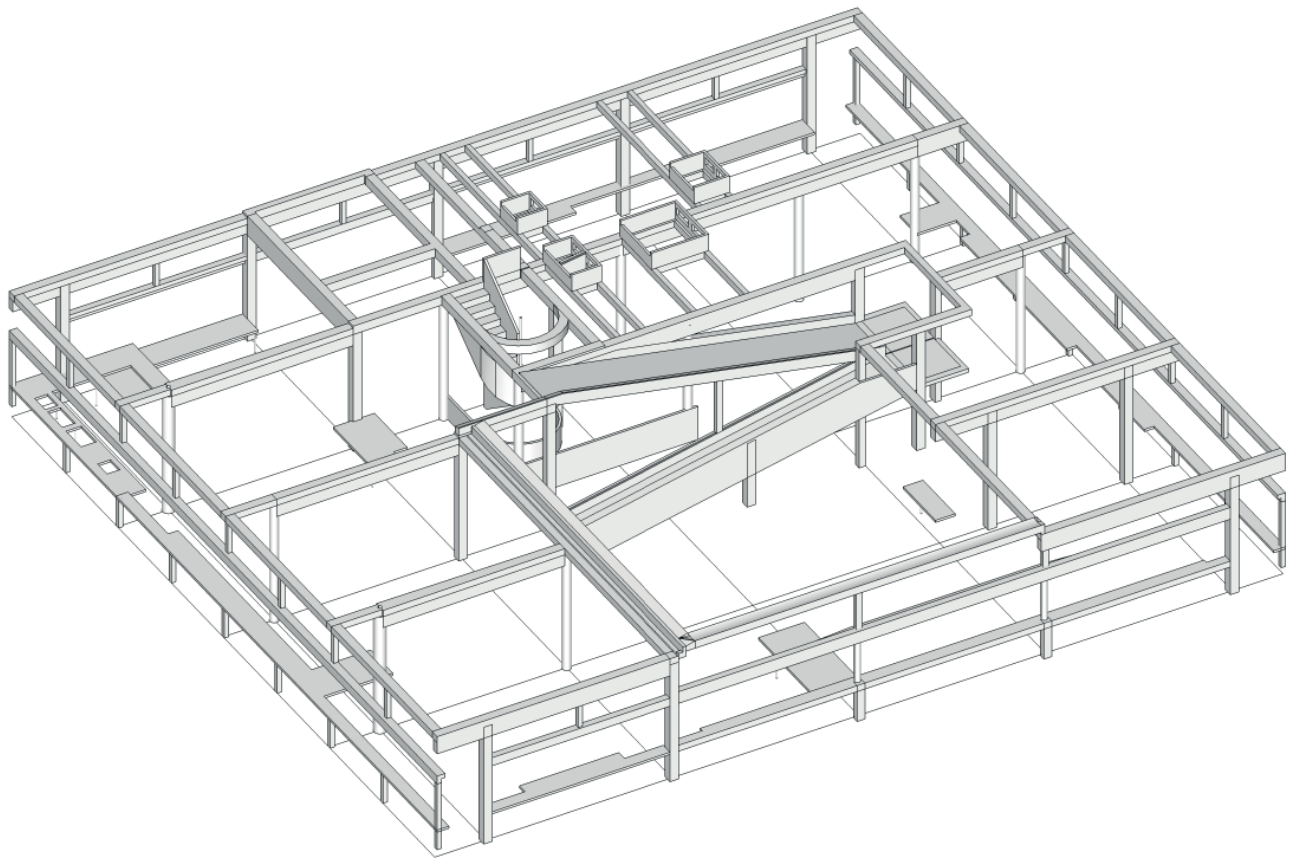
**Figura 42.** Axonometría de la estructura de planta primera de la *Villa Savoye*. Elaboración propia.

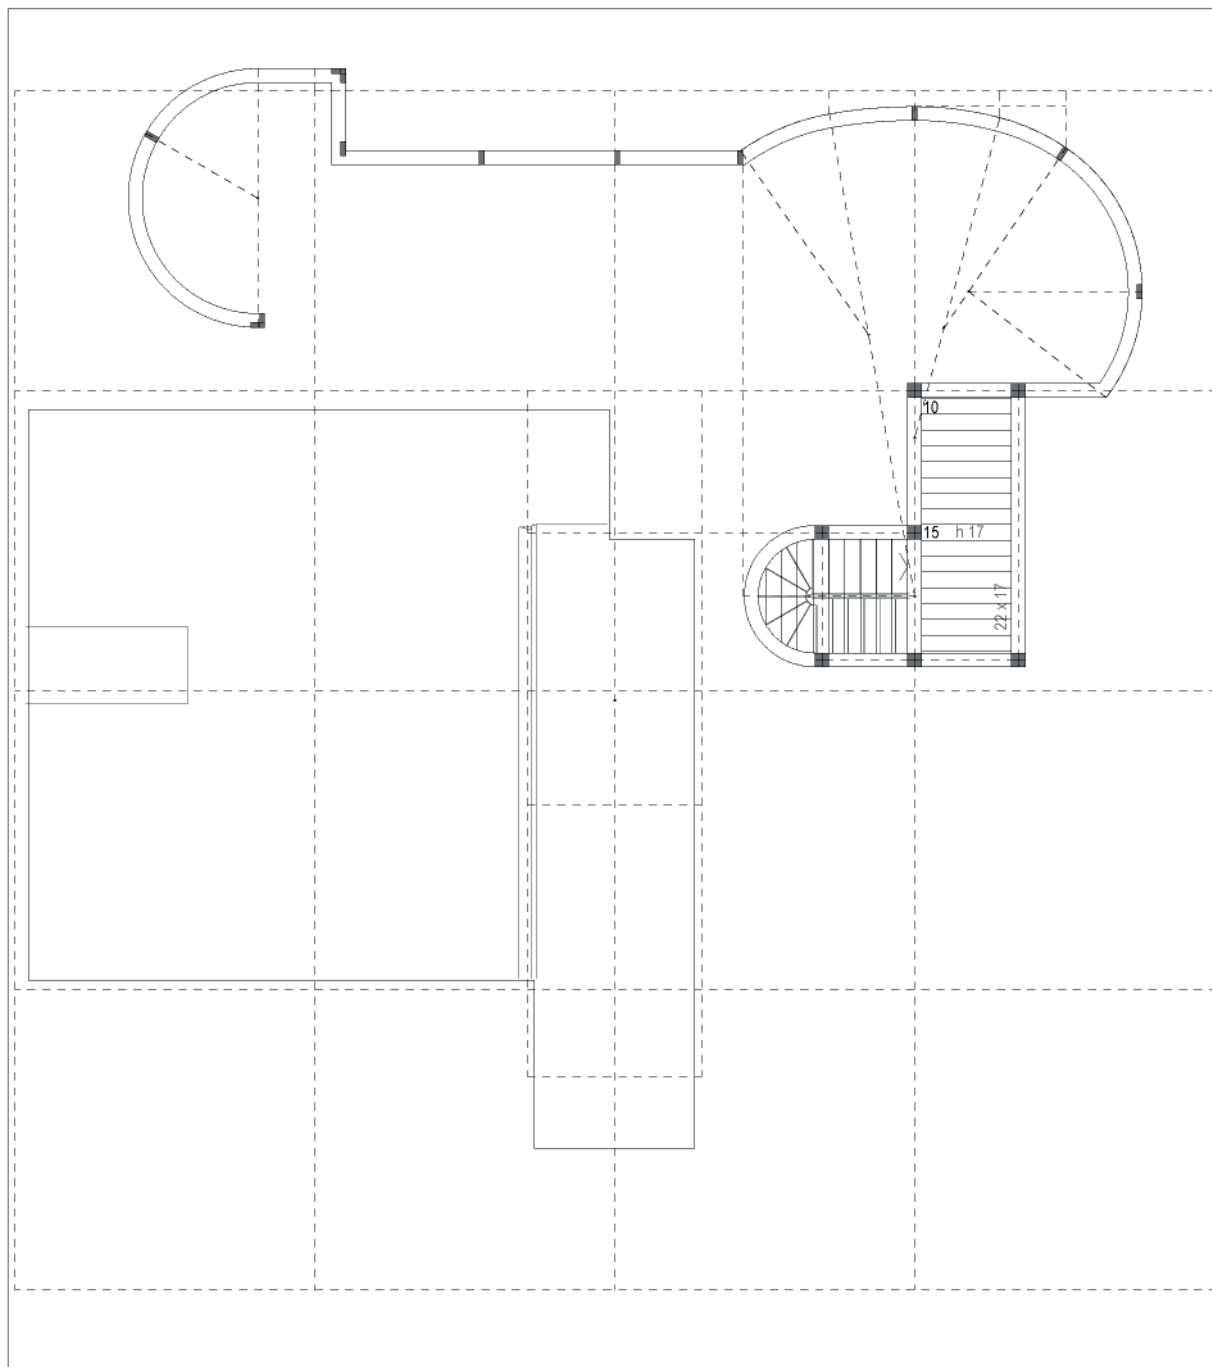
**Figura 52.** Plano del forjado del techo de la terraza-solárium de la *Villa Savoye* a escala 1:50 . Elaboración propia.

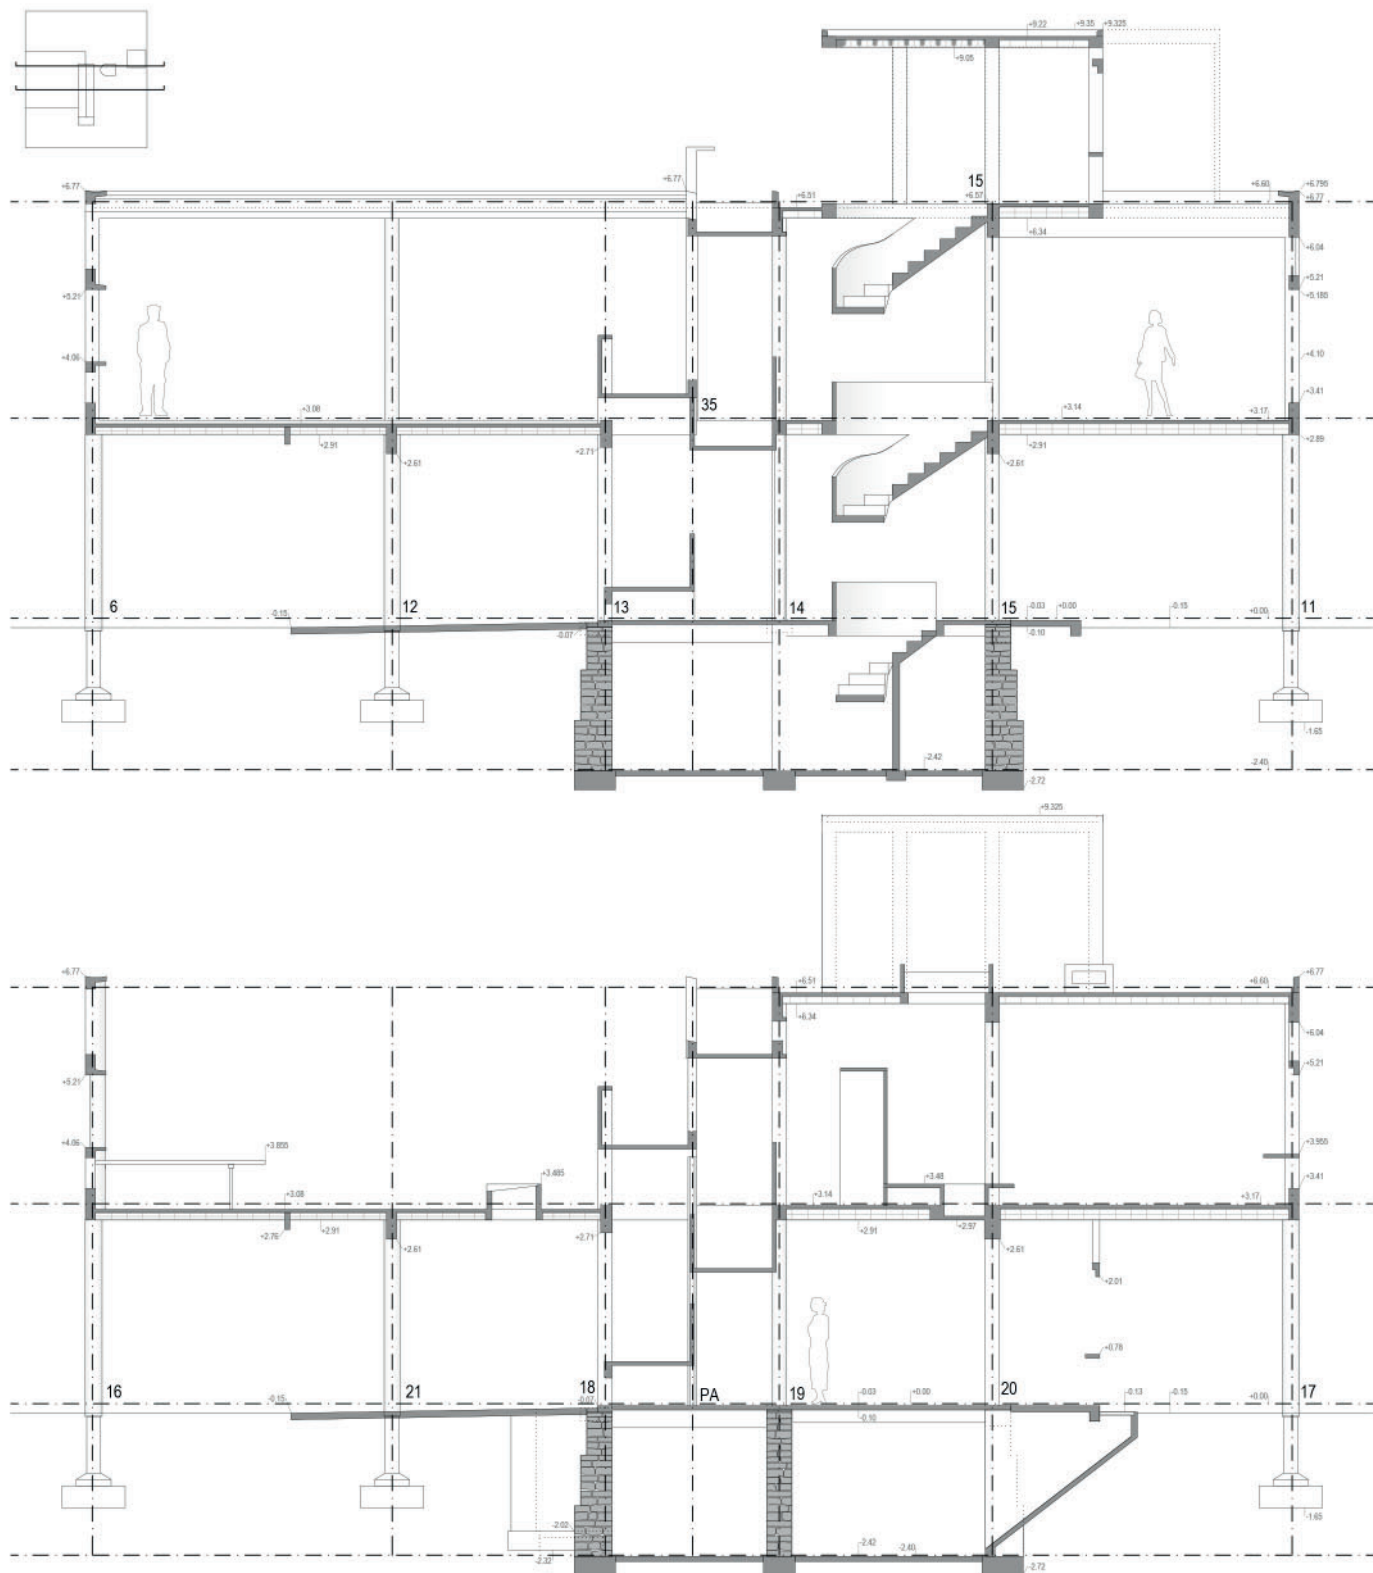
Figura 66. Secciones transversales de la estructura de la Villa Savoye con niveles, a escala 1:50. Elaboración propia.

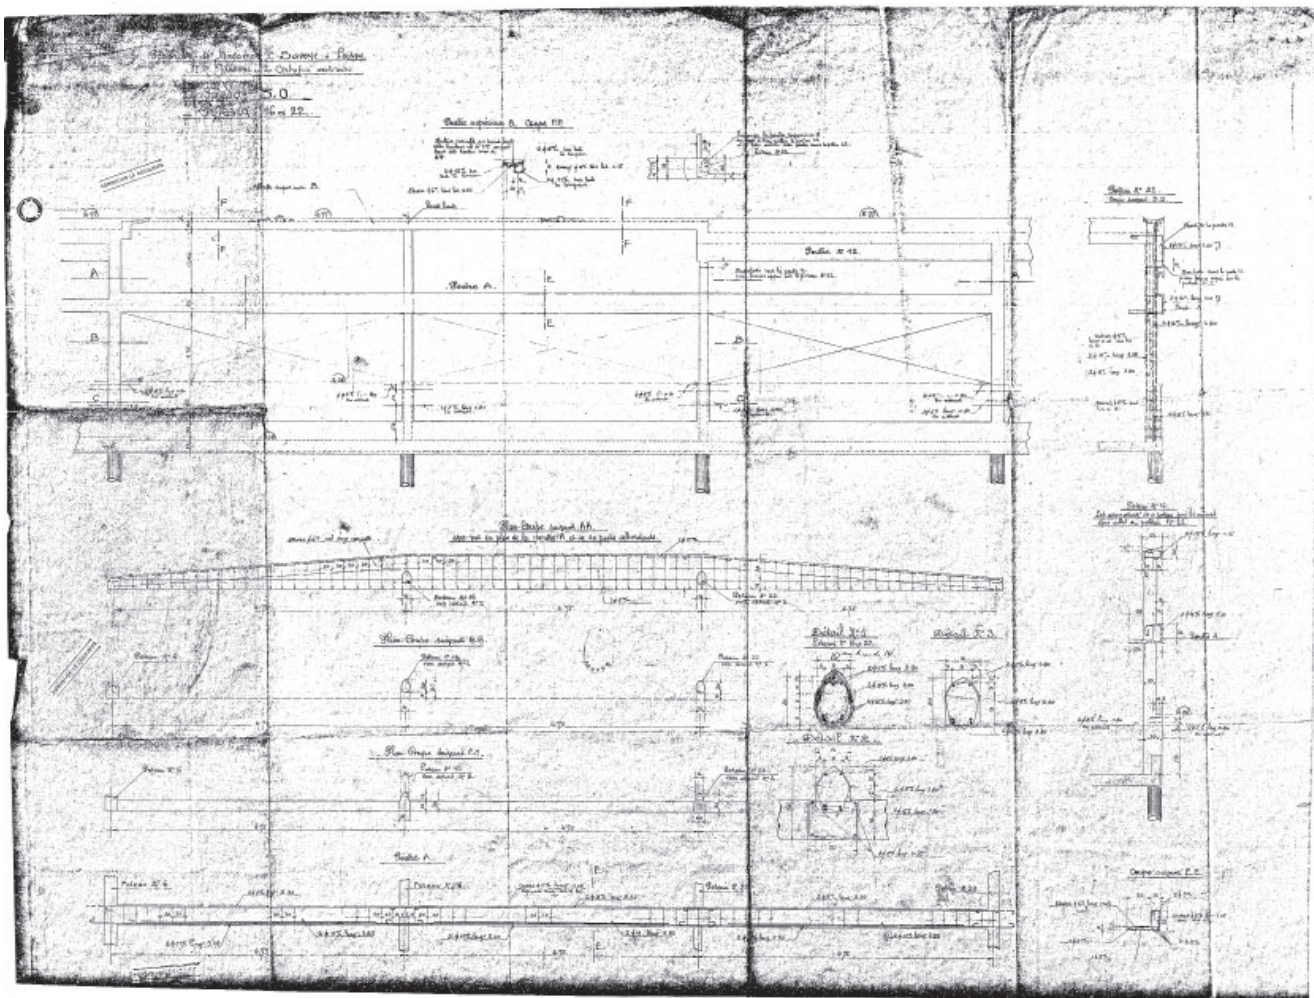
Figura 16. "Plan n° 2207 / Façade S.O. / Poteaux 16 et 22" de la Villa Savoye a escala 1:50, Cormier, 23-5-1929. FLC H1 (13) 310.
