# SAVOYE AS BUILT

análisis proyectual de planimetría, estructura, detalles e instalaciones

Fernando Zaparaín Hernández

Universidad de Valladolid

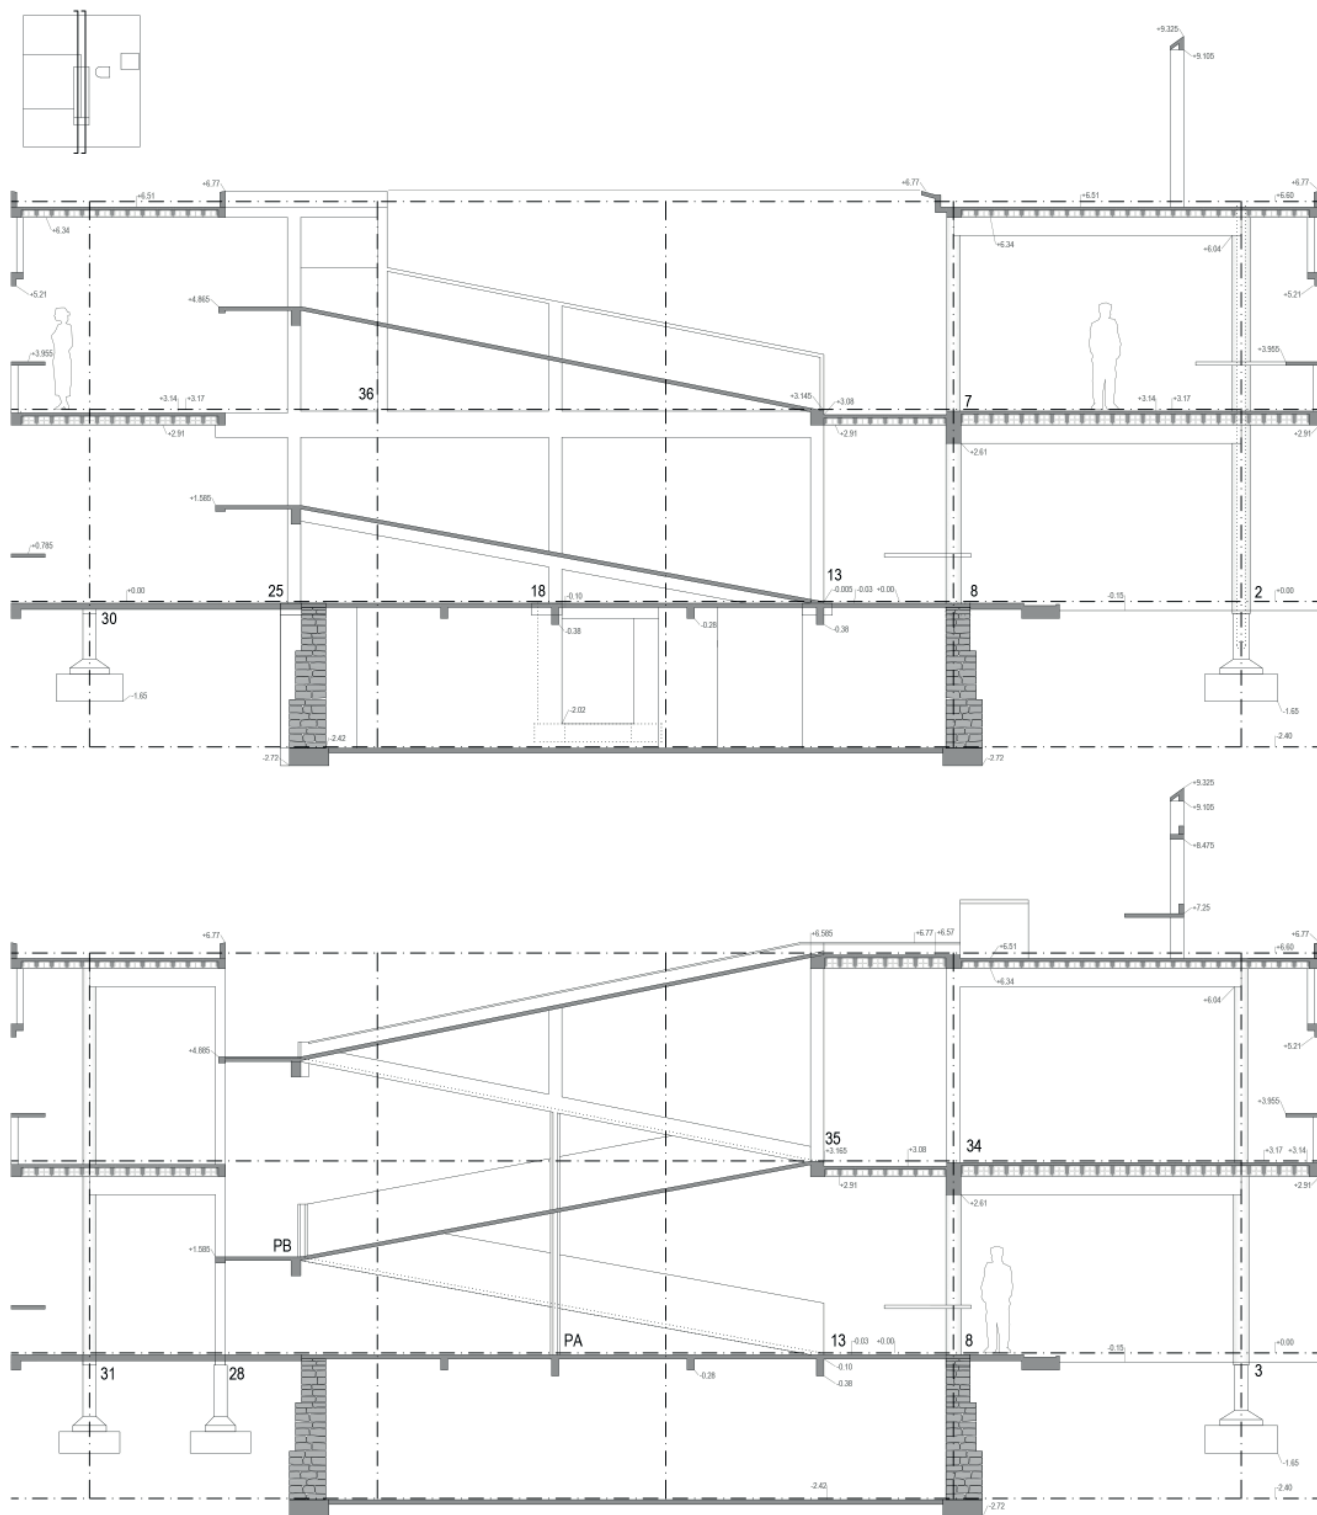
**Figura 9.** Secciones longitudinales de la estructura por la rampa de la *Villa Savoye*. Elaboración propia.

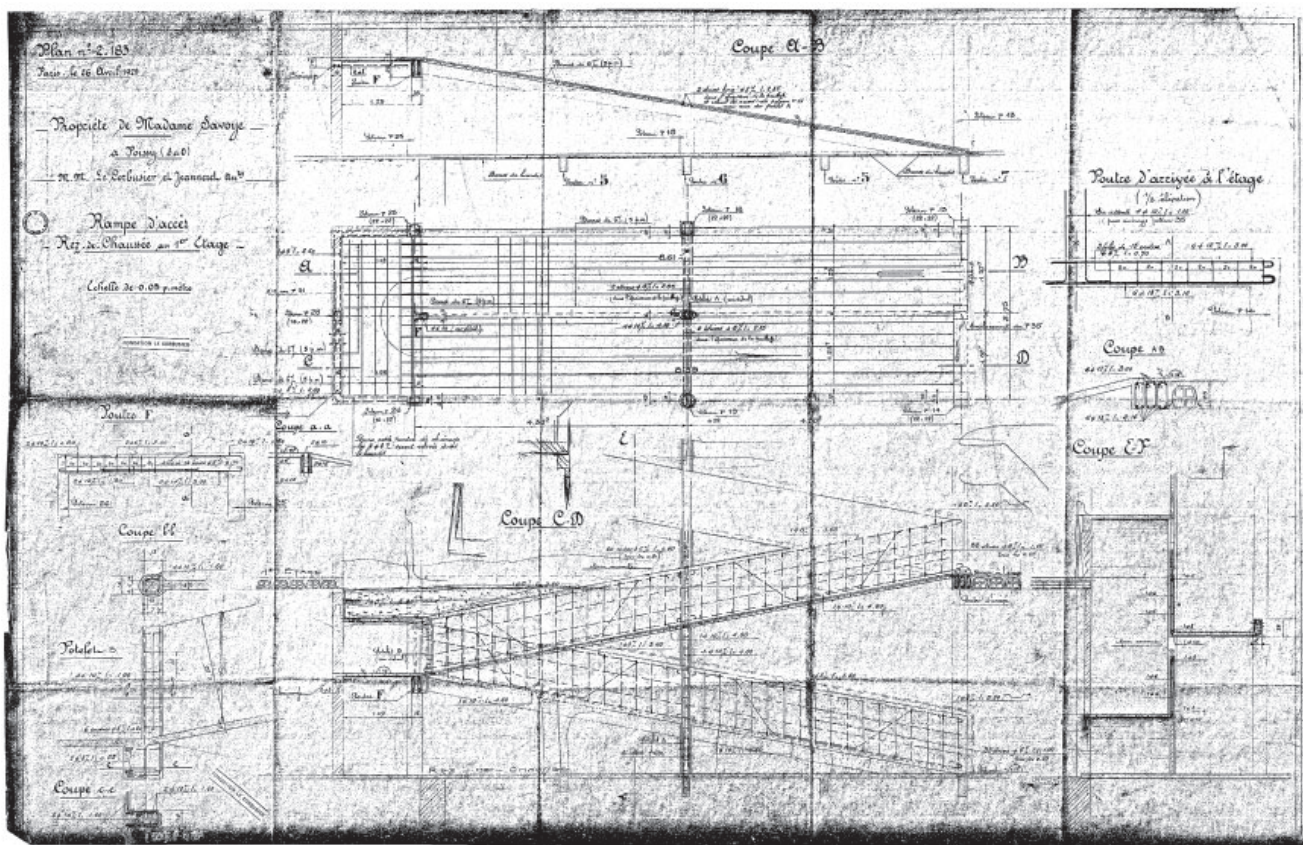
**Figura 10.** "Plan n° 2183 / Rampes d'accès / Rez-de-Chaussée au 1er étage" de la Villa Savoye, a escala 1:50, Cormier, 26-4-1929. FLC H1 (13) 305.

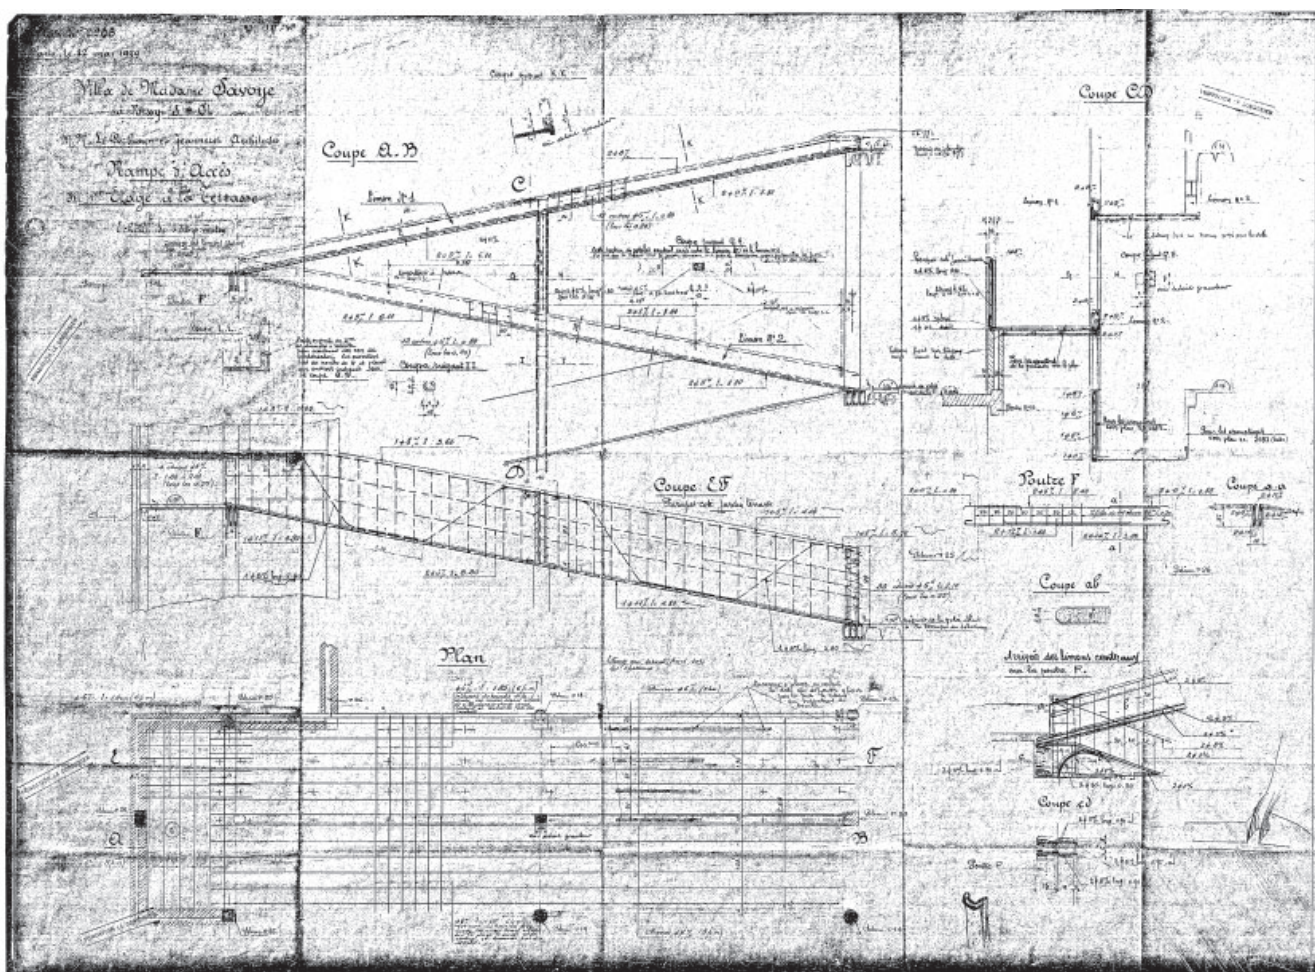
Figura 13. "Plan n° 2206 / Rampe d'Accès / du 1er Etage à la Terrasse" de la Villa Savoye, a escala 1:50, Cormier, 22-5-1929. FLC H1 (13) 309.

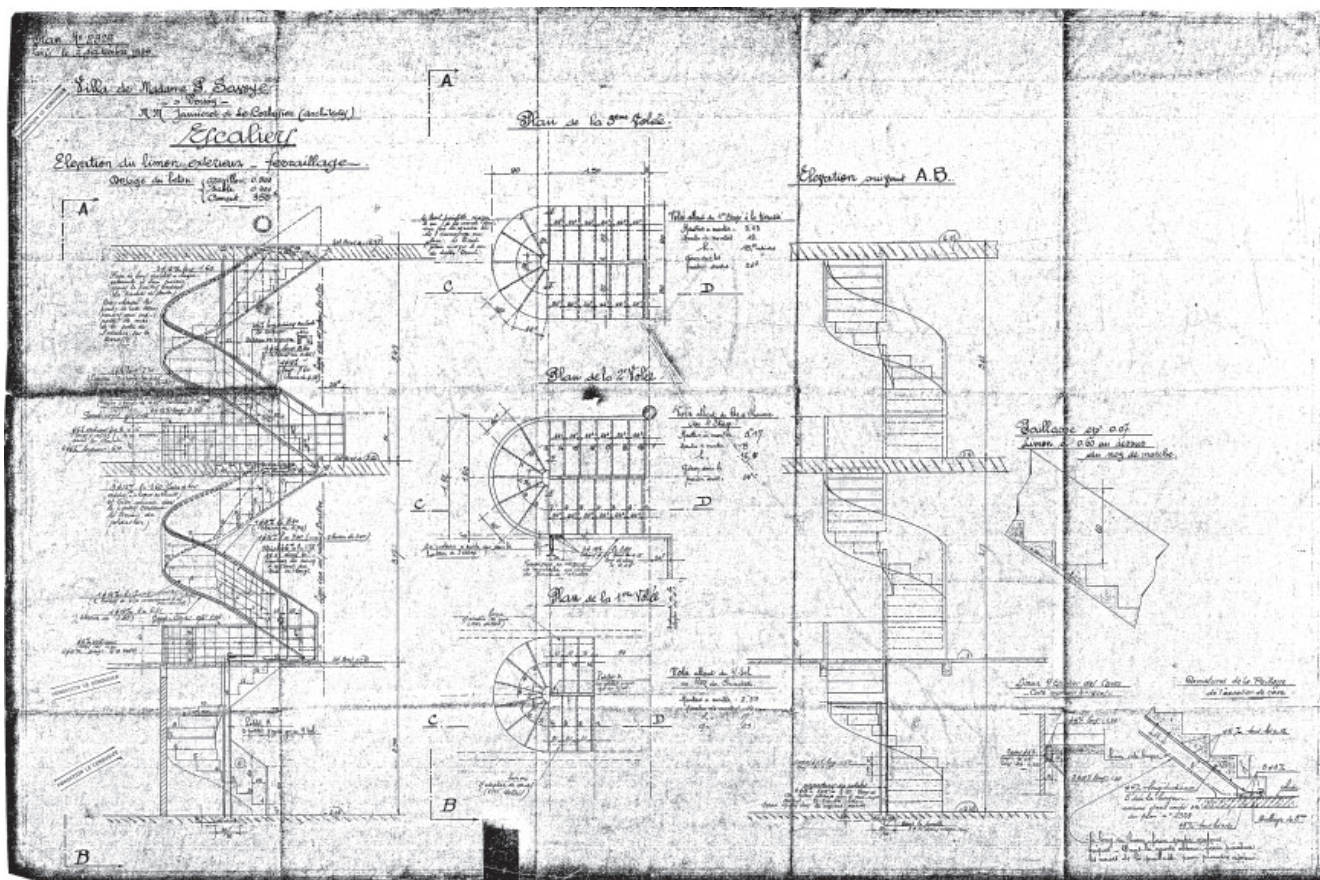
Figura 24. "Plan n° 2329 / Escalier / Elevation du limon extérieur - ferrailage" de la Villa Savoye, a escala 1:50, Cormier, 2-9-1929. FLC H1 (13) 314.

A partir del proyecto, la empresa constructora realizó dos planos de estructura de la escalera<sup>50</sup>, uno por el eje central (fig.23) y otro por las zancas laterales (fig.24). En ellos se salió de dudas planteando un continuo autoportante de hormigón, formado por la losa y los petos de 6 cm, que se apoya en los forjados y en dos pilarcillos auxiliares. El peldañoado, también de hormigón, se funde con todo lo demás y simplemente se le adosan las plaquetas rematadas con el angular de borde (fig.25). El tubo central de 55 mm<sup>51</sup> es el impulso vertical que acompaña a la difícil figura. Como los petos son bajos, de 61 cm, se suplementan con un pasamanos de diámetro 35 mm, que reproduce con gran elegancia toda la espiral. Gracias a esta combinación de paños macizos y un fino tubo se consigue una forma abierta y ligera que escapa hacia arriba.

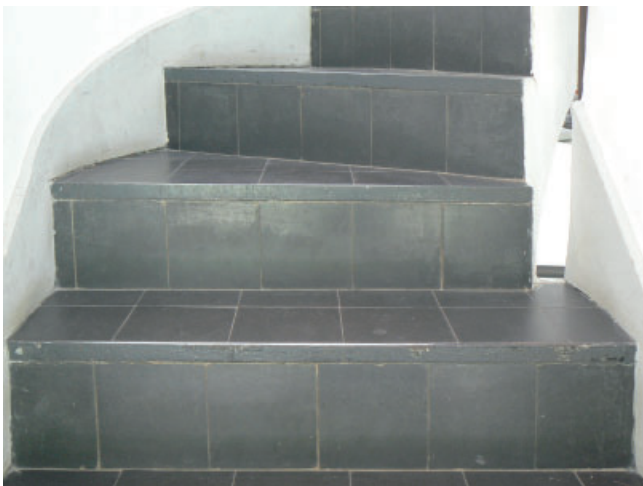
**Figura 27.** Peldaños y rodapié de la escalera de la *Villa Savoye*. Fotografía de Jorge Ramos.

Los rodapiés son de madera pintada en gris. Las plaquetas son del mismo tipo que en el resto de la casa pero negras, de 14,5 x 14,5 cm. Se colocan a escuadra, alineadas con los peldaños, en contraste con las zonas de circulación, donde van a cartabón. Se replantean desde el angular de borde, aunque no se pudo hacer un reparto tan exacto como el previsto en los planos a 1:20 y las tabicas no coinciden con las huellas (fig.27).

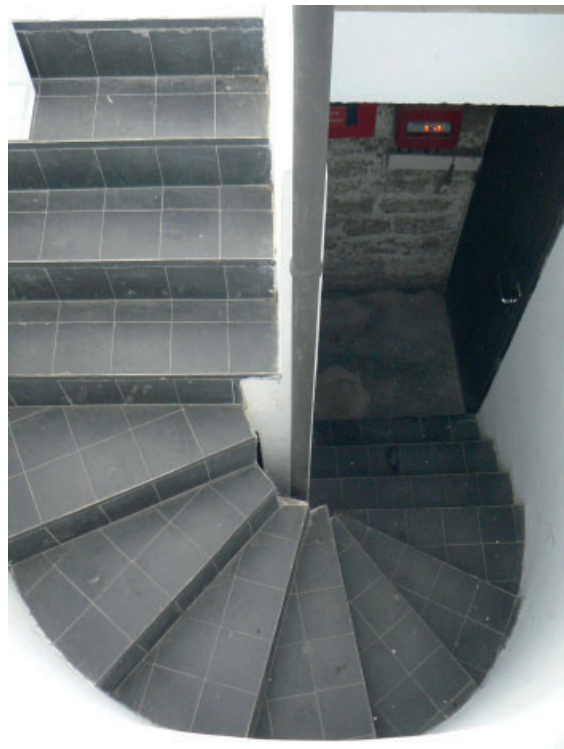
**Figura 28.** Tramo de la escalera desde el sótano de la *Villa Savoye*. Fotografía de Jorge Ramos.

central de 55 mm de diámetro pintado en negro. En los planos constructivos estaban previstos los tramos rectos con dos huellas, pero en la realidad se hicieron tres (fig.28). El tramo curvo contrapeado tiene un peldaño más que en las otras plantas. El hueco se delimita con cuatro jácenas descolgadas de 12 x 25 cm (*poutres* 3, 4 y 8) y otra de 12 x 27 (*poutre* 2). La escalera queda rodeada por tabiques de suelo a techo en todo su perímetro.

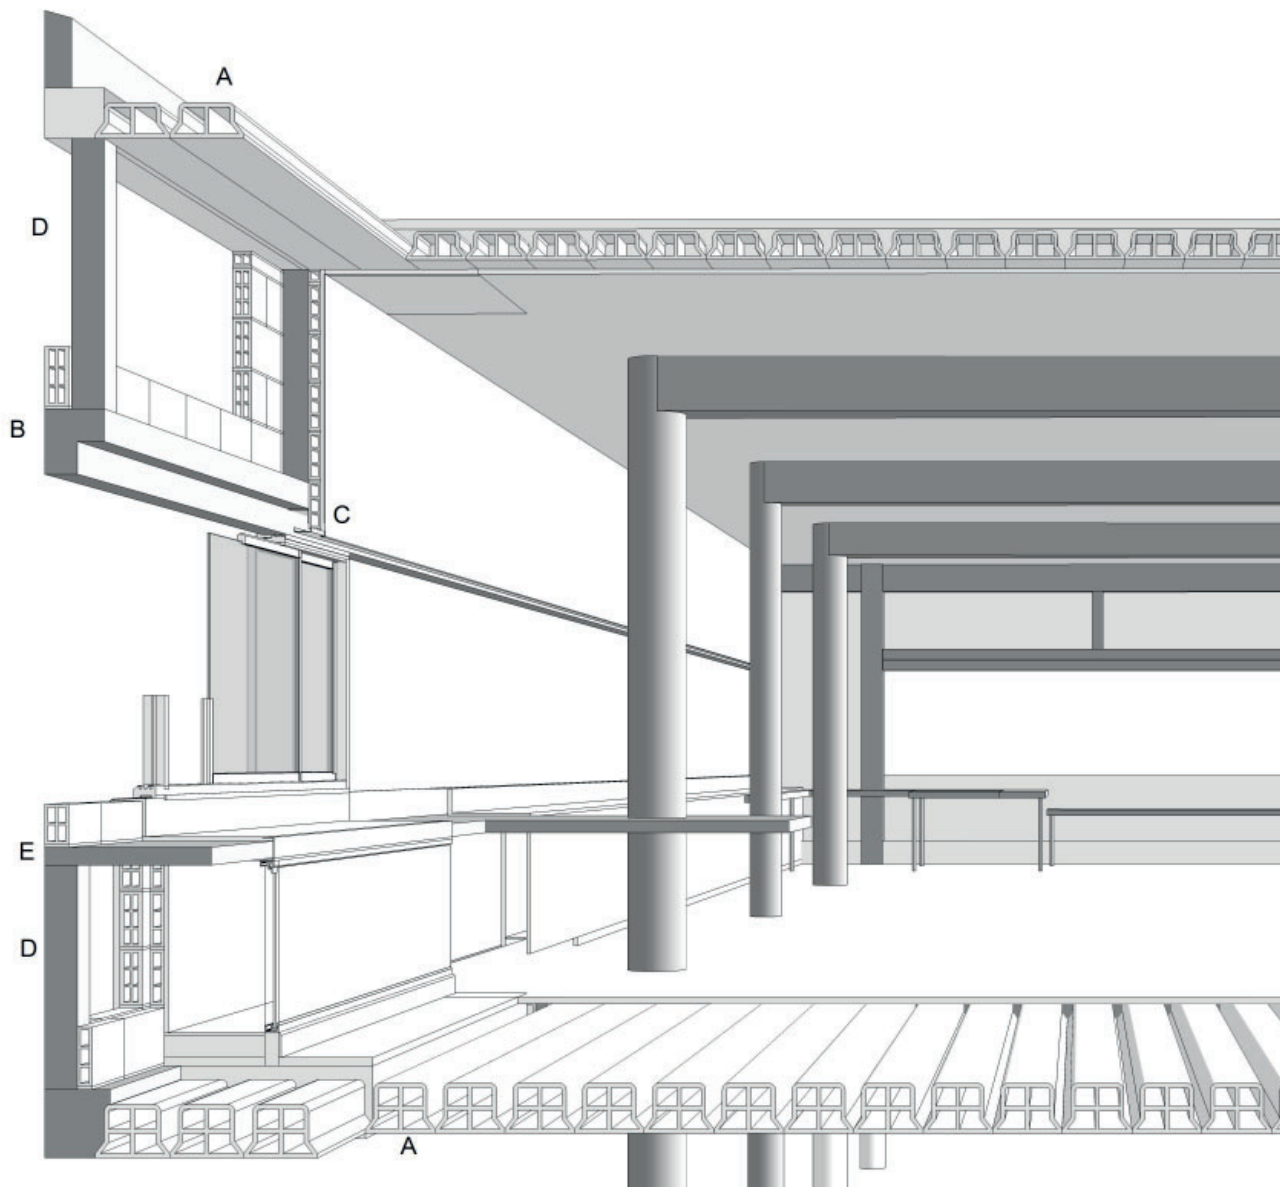
**Figura 5.** Sección fugada constructiva de la fachada noroeste de la *Villa Savoye*. A) bovedilla cerámica h: 12-18 cm; B) dintel en "L" colgado; C) cargadero hoja interior "U" metálica; D) pilarcillo de hormigón en peto; E) balda de hormigón e: 6 cm. Elaboración propia.

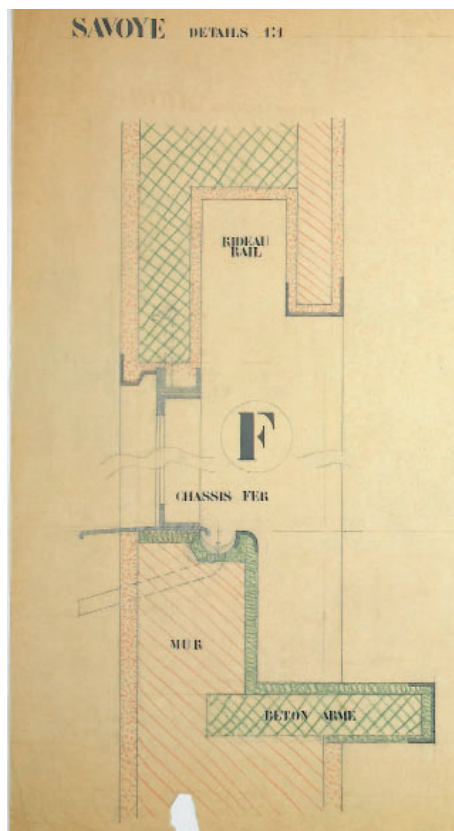
**Figura 6.** Sección "F" del plano de detalles de la *Villa Savoye* a escala 1:1, Atelier LC-PJ, 13-5-1929. FLC 19452 (pormenor 2).

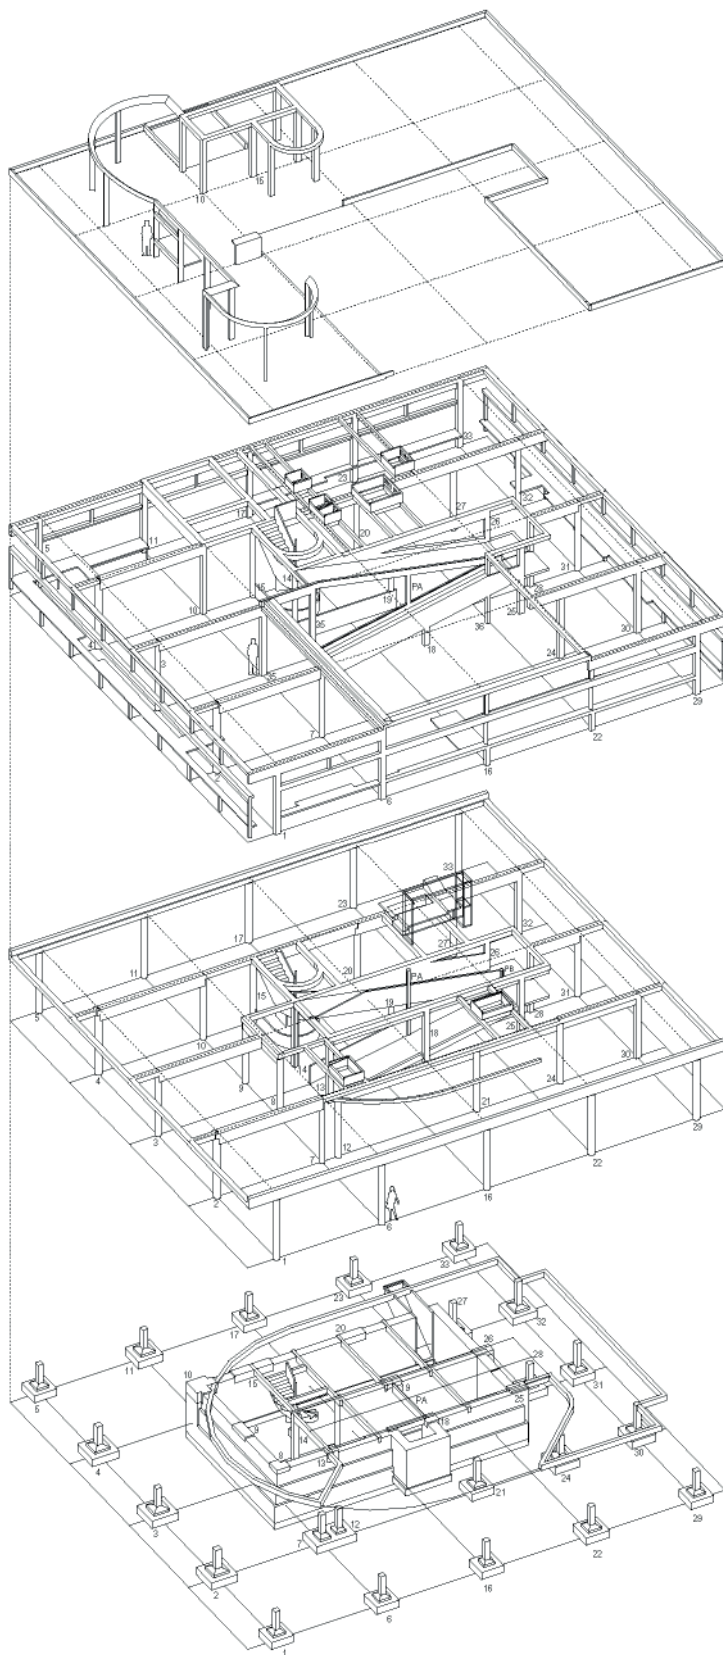
**Figura 29.** Axonometría general desplegada de la estructura de la *Villa Savoye*. Elaboración propia.

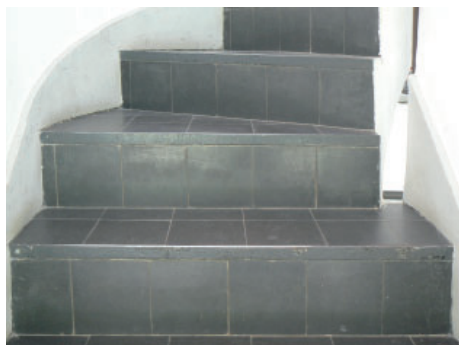
**Figura 17.** Despiece de plaquetas en la escalera de la *Villa Savoye*. Fotografía de Jorge Ramos.

colocando una fila de 6 plaquetas enteras a escuadra. Hacia atrás, se completa la huella con piezas cortadas. El mismo criterio se aplica en los peldaños trapezoidales de la curva. Pero, en realidad, el dibujo estaba trucado, porque las huellas tienen 85 cm de ancho, que no dan para 6 piezas completas. Además, en obra, no coincide la trama de las huellas con las tabicas (fig.17).

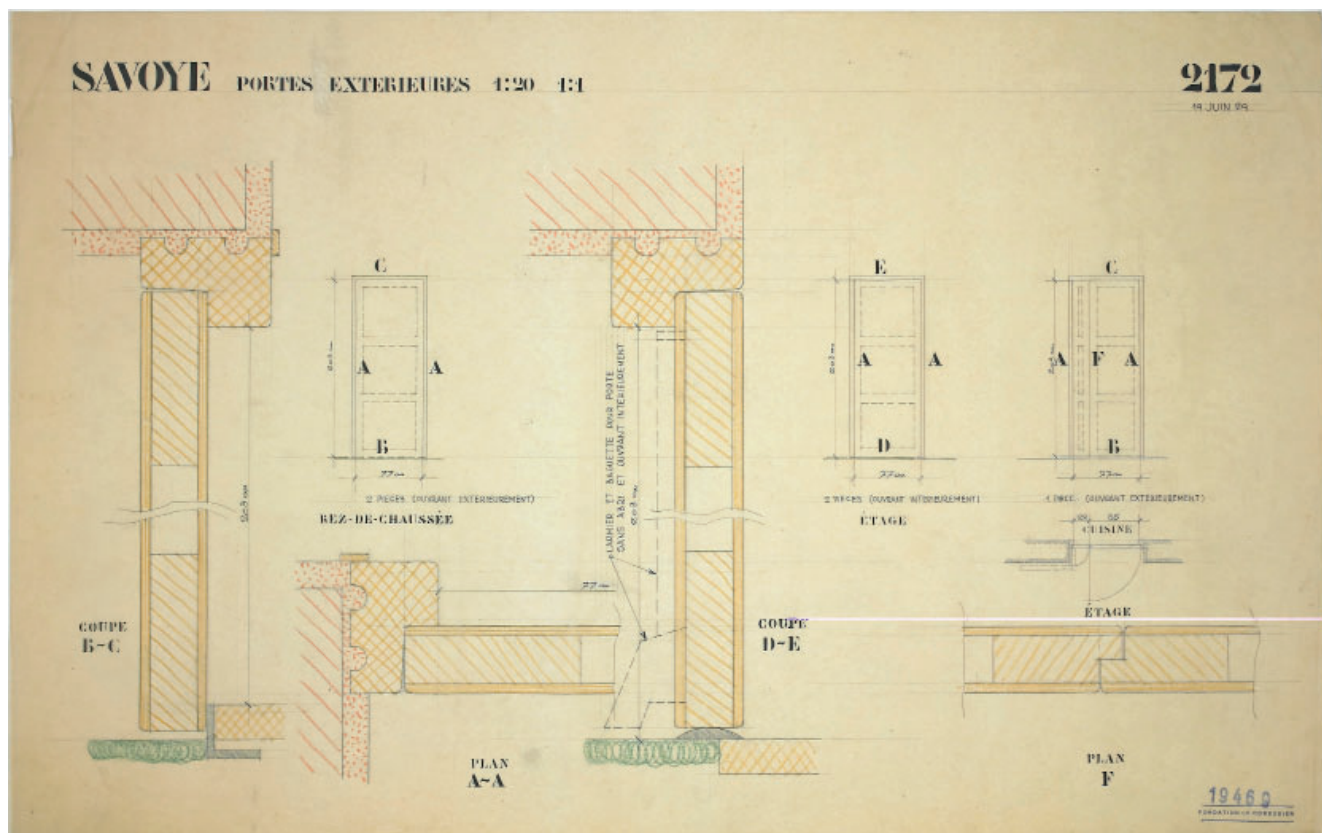
**Figura 1.** “SAVOYE / PORTES EXTERIEURES / 1:20 / 1:1 / 2172”, Atelier LC-PJ, 19-6-1929. FLC 19469.

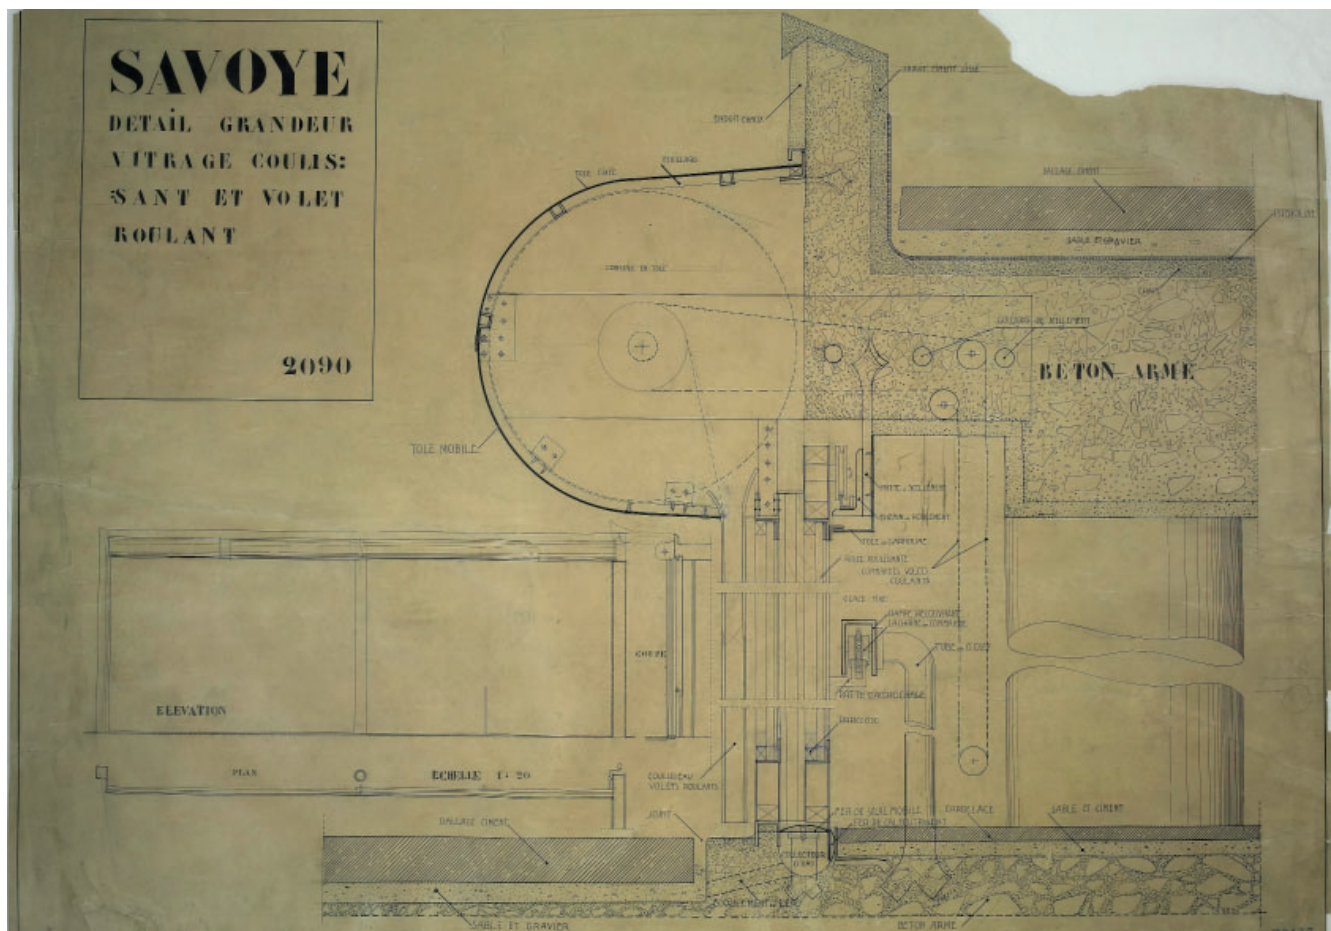
**Figura 23.** “SAVOYE / DETAIL GRANDEUR / VITRAGE COULISSANT ET VOLET / ROULANT / 2090”, Atelier LC-PJ, FLC 19437.

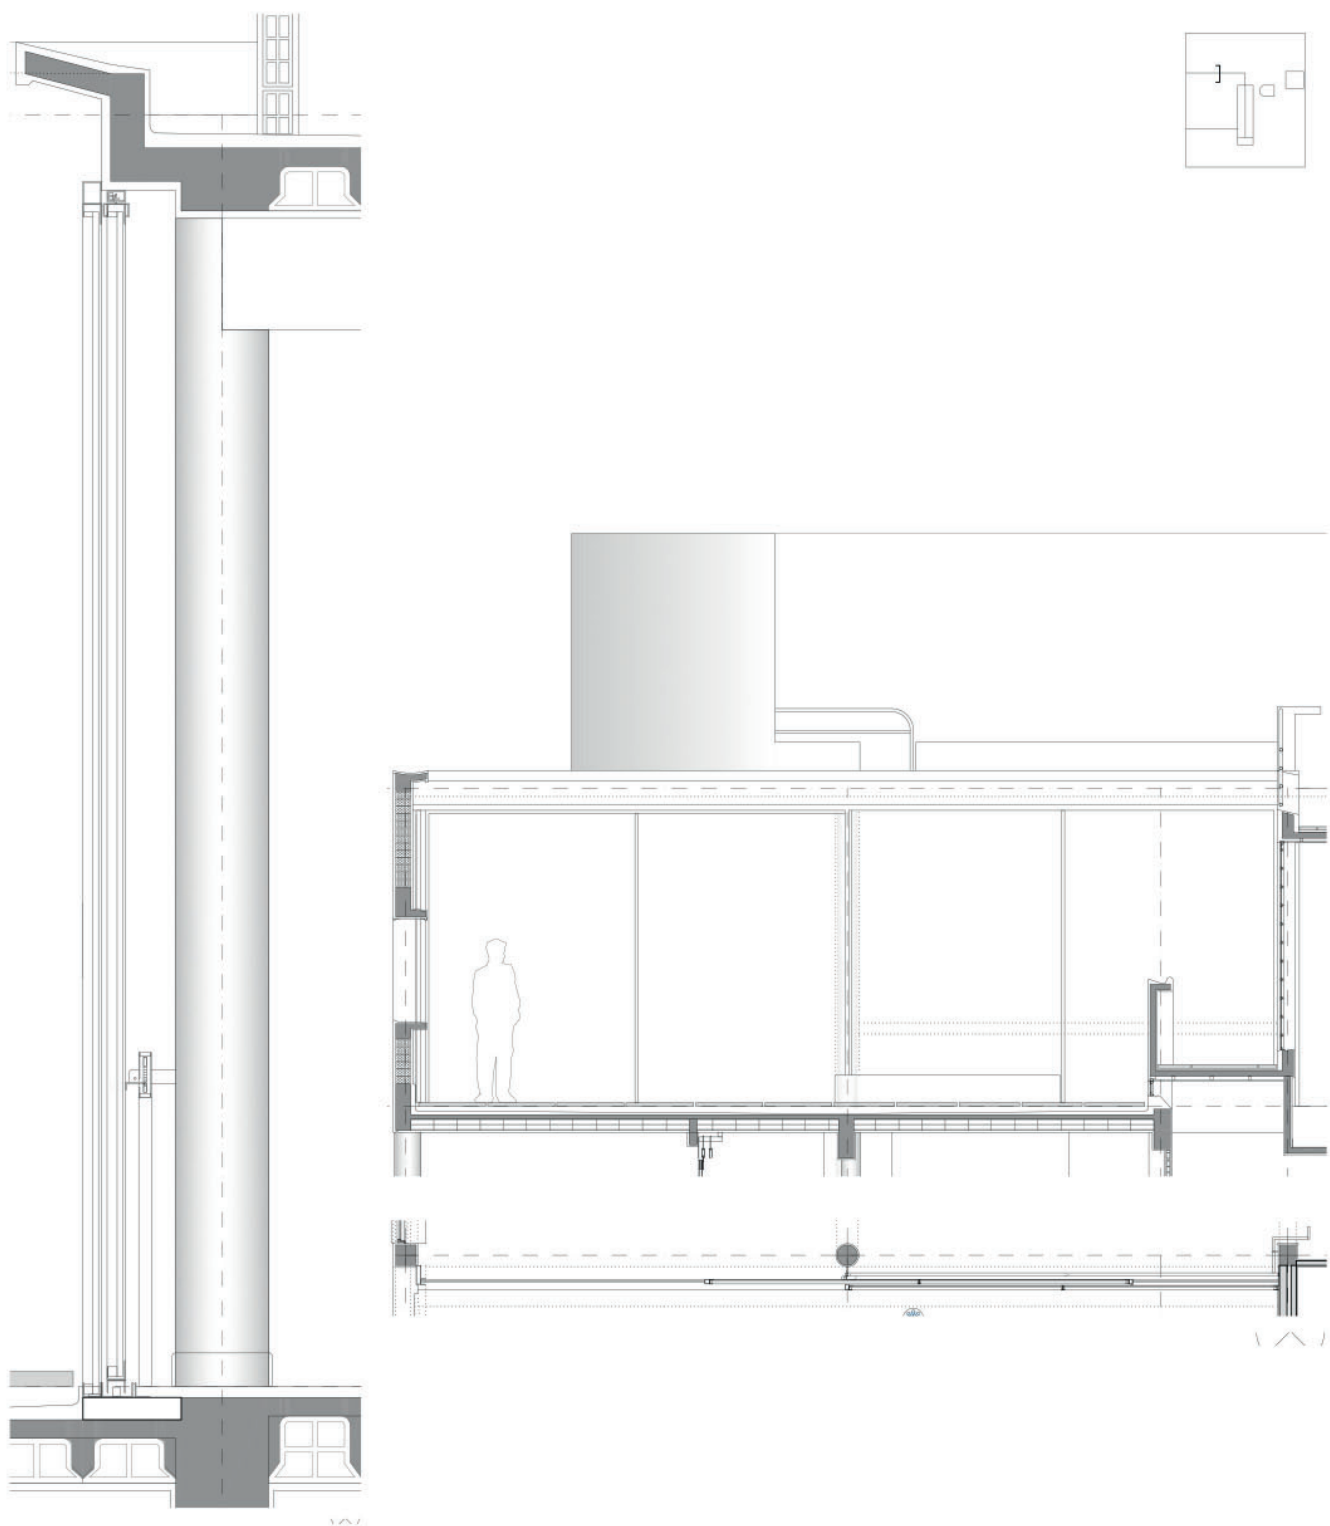
**Figura 25.** Detalles constructivos de la puerta corredera del salón de la *Villa Savoye*. Elaboración propia.

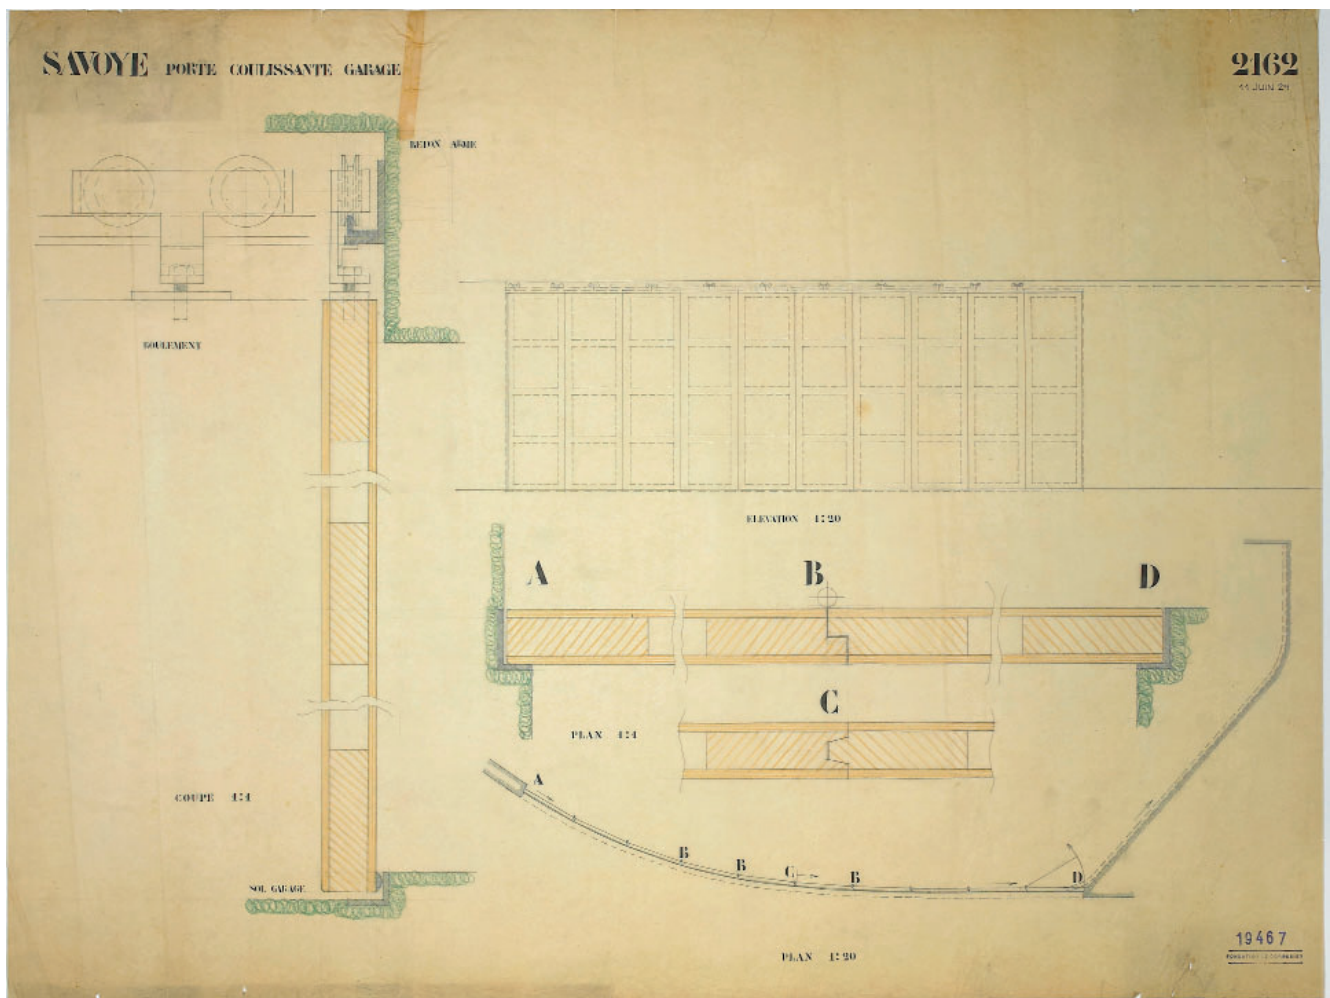
**Figura 31.** "SAVOYE PORTE COULISSANTE GARAGE 2162", escalas 1:20 y 1:1, Atelier LC-PJ, 11-6-1929. FLC 19467.

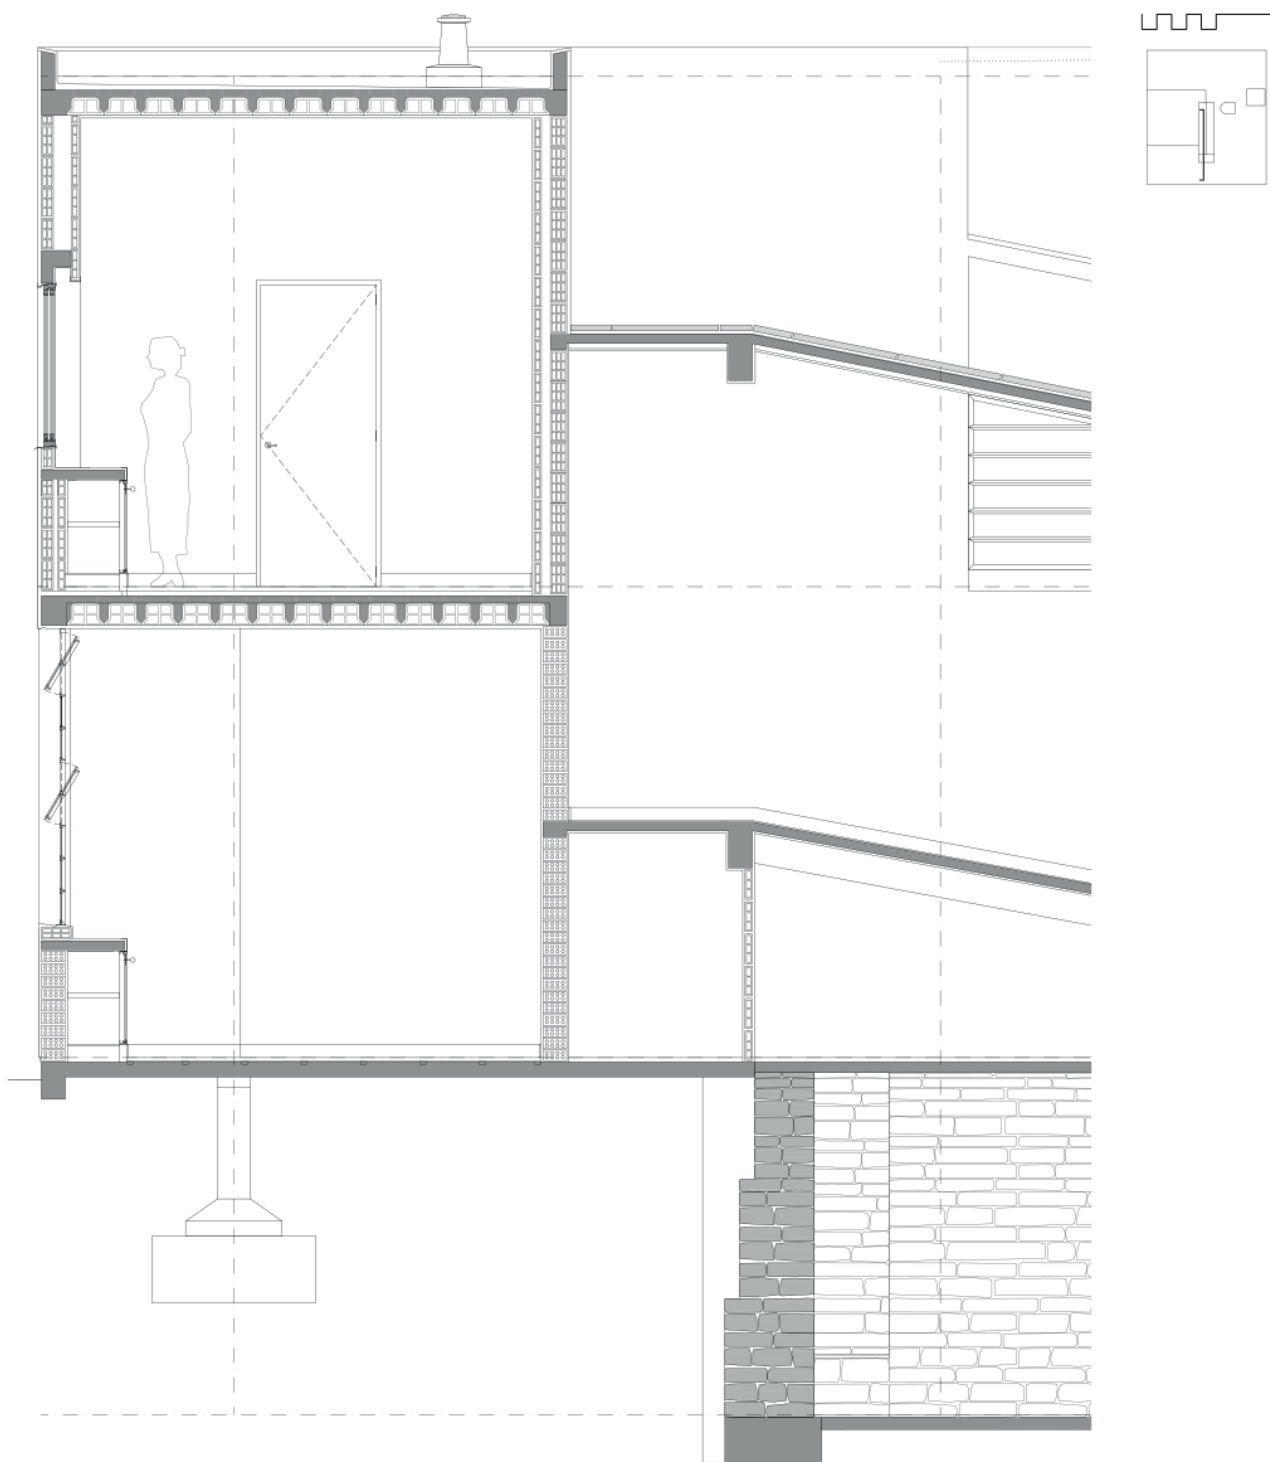
**Figura 35.** Sección constructiva de la fachada sureste de la *Villa Savoye*. Elaboración propia.

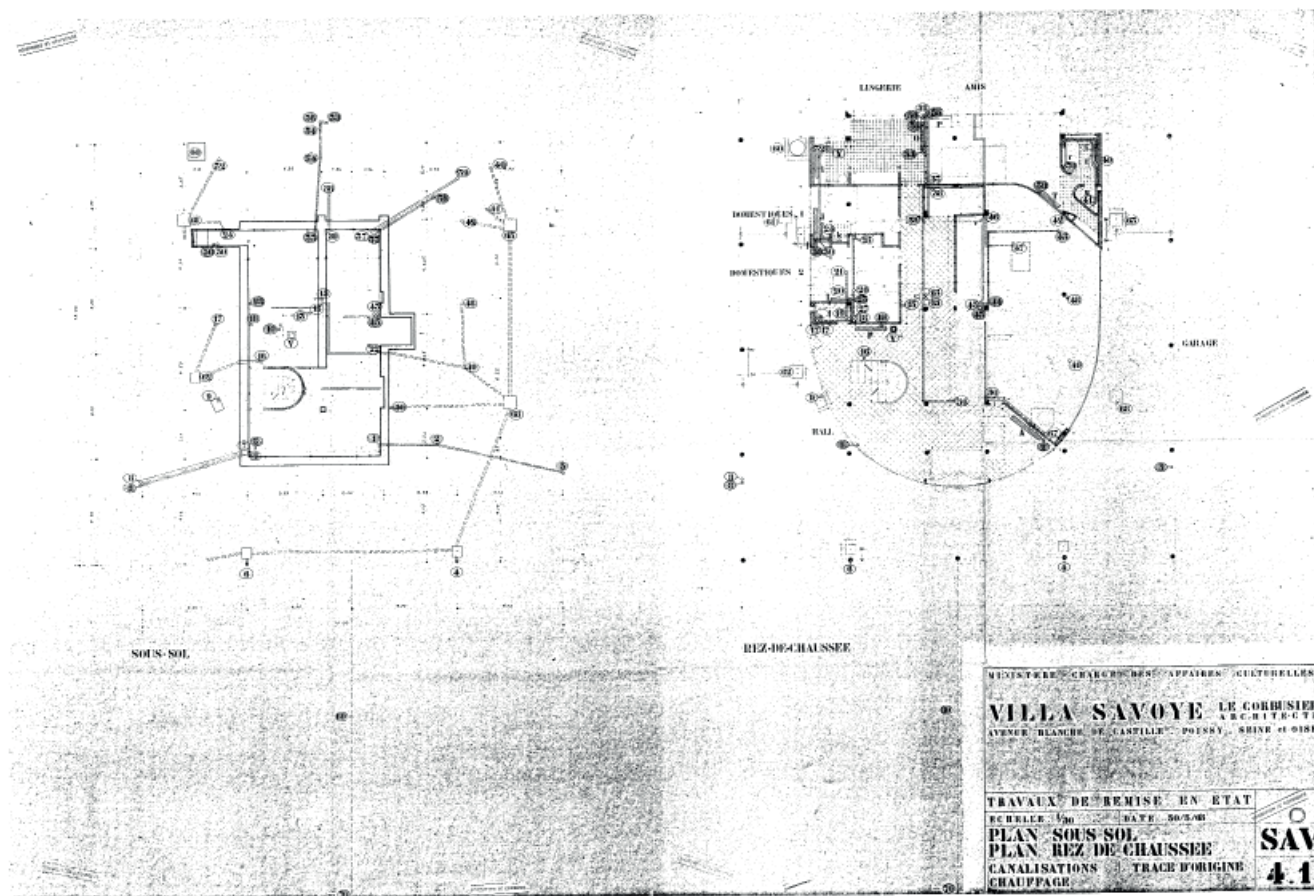
**Figura 2.** TRAVAUX DE REMISE EN ETAT / PLAN SOUS SOL / PLAN REZ DE CHAUSSEE / CANALISATIONS CHAUFFAGE / TRACE D'ORIGINE / SAV / 4.1" a escala 1:50, Le Corbusier-Jean Dubuisson, 30-3-65. FLC U1 (14) 063.

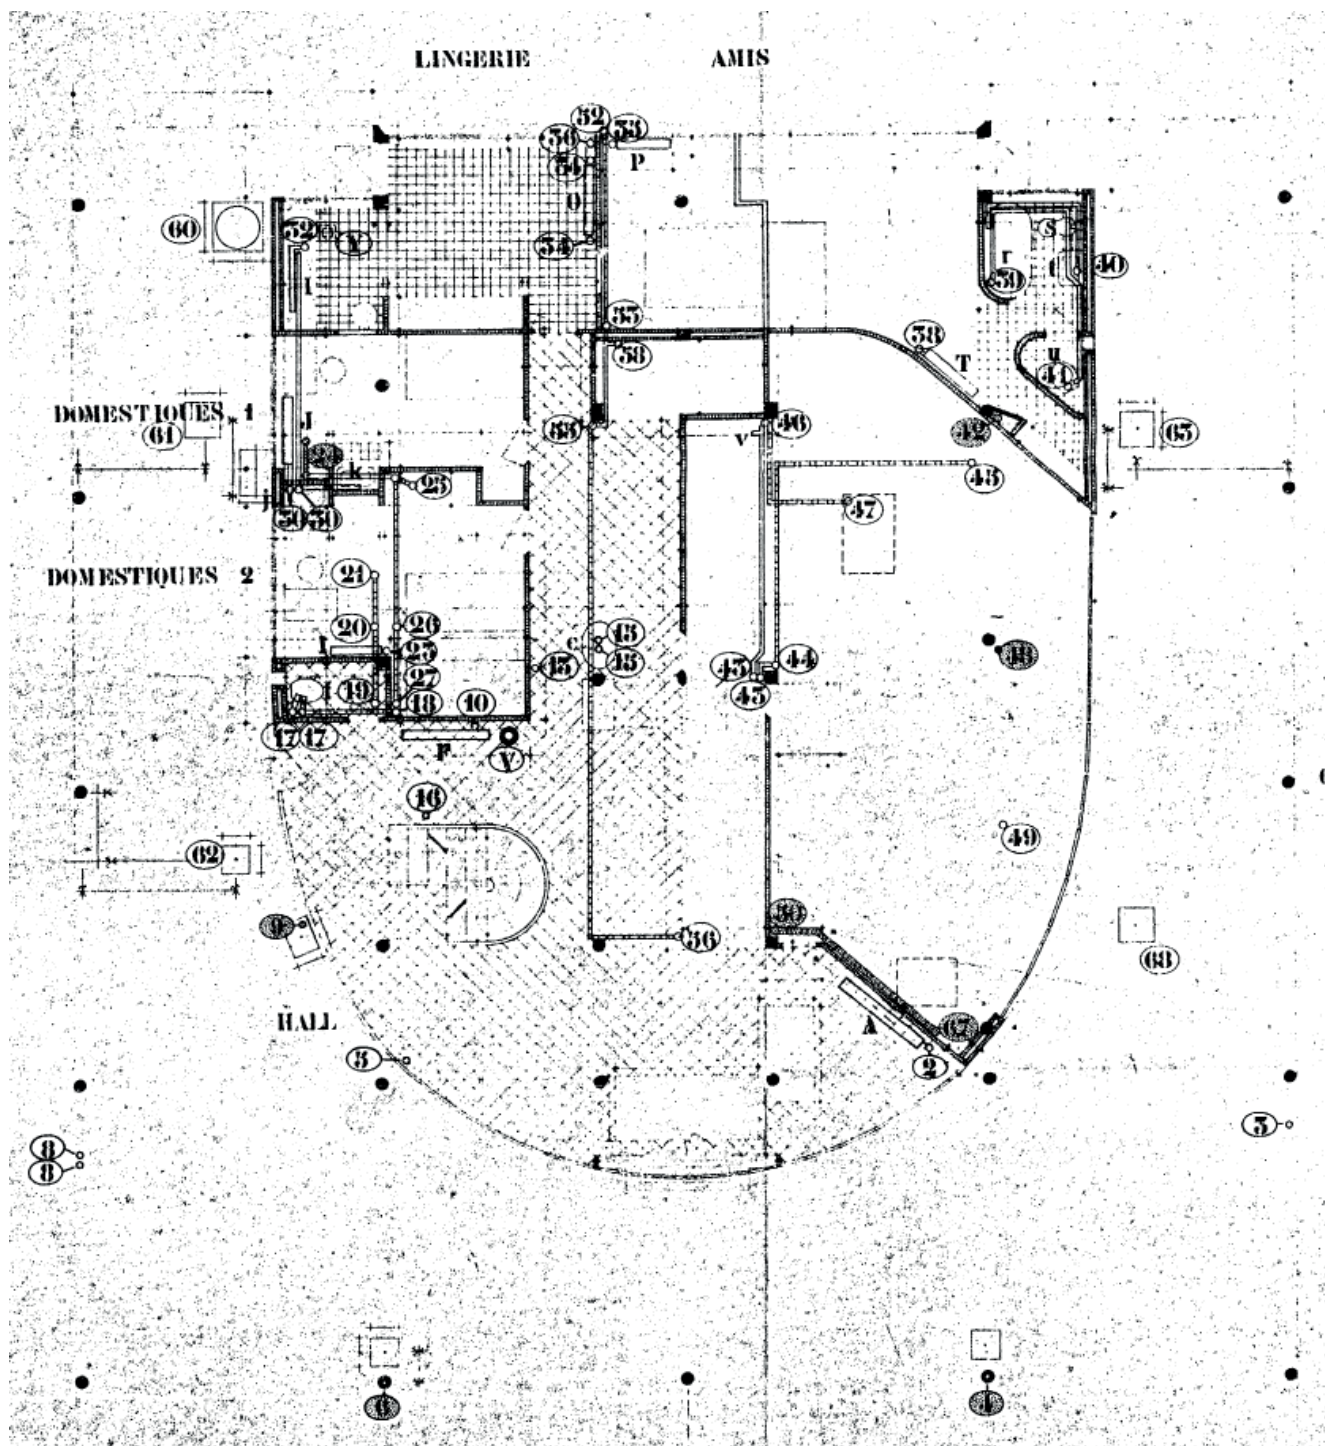
Figura 12. "TRAVAUX DE REMISE EN ETAT /  
 PLAN SOUS SOL / PLAN REZ DE CHAUSSEE  
 / CANALISATIONS EAUX PLUVIALES / TRACE  
 D'ORIGINE / SAV / 3.16" a escala 1:50, , Le Corbusier-  
 Jean Dubuisson, 3-30-65 (sic). FLC U1 (14) 061  
 (pormenor).

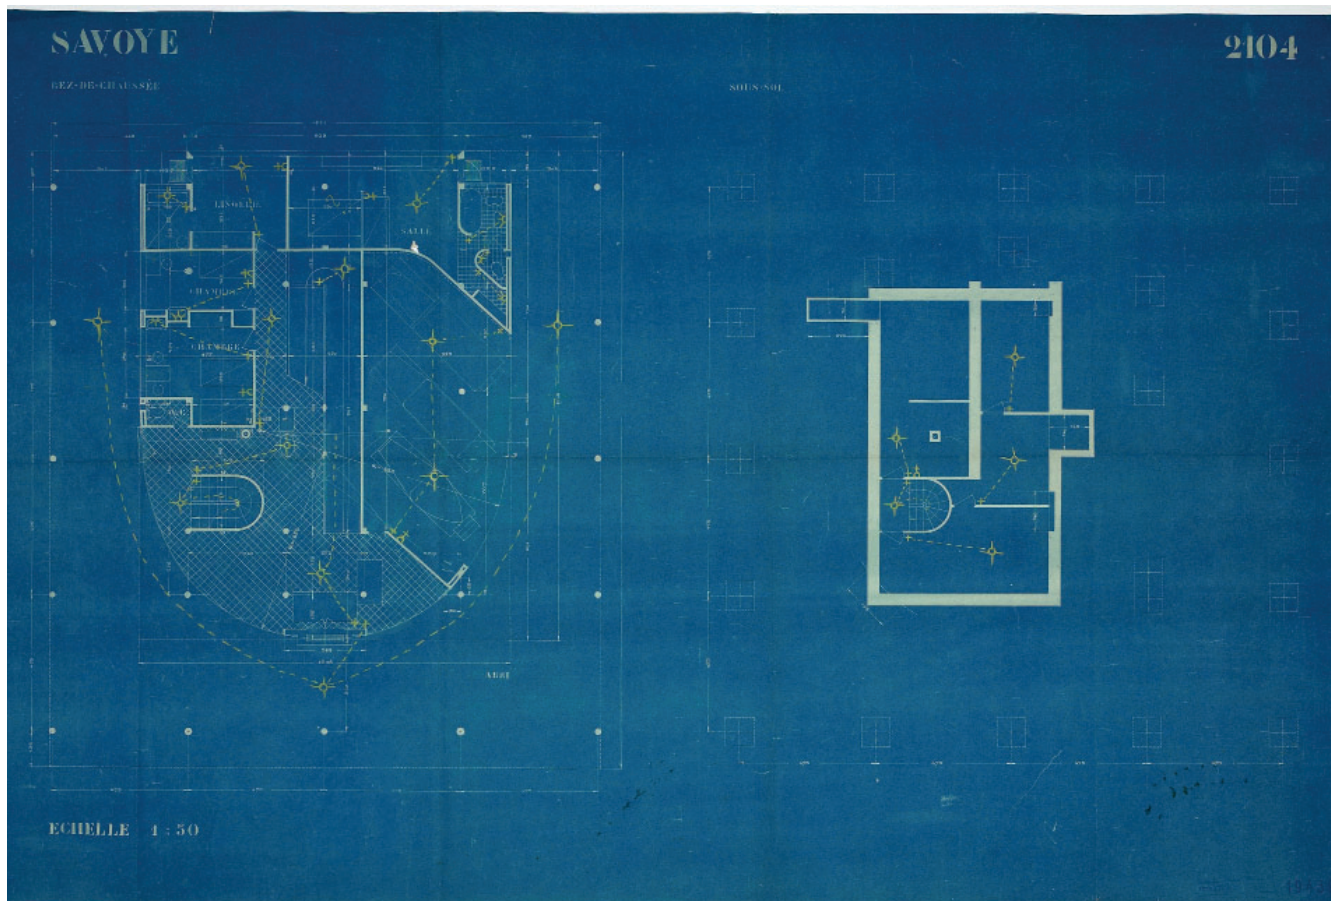
**Figura 21.** Esquemas de electricidad en la planta baja y sótano de la Villa Savoye, escala 1:50, Atelier LC-PJ. FLC 19439B.
