# SAVOYE AS BUILT

análisis proyectual de planimetría, estructura, detalles e instalaciones

Fernando Zaparaín Hernández

Universidad de Valladolid

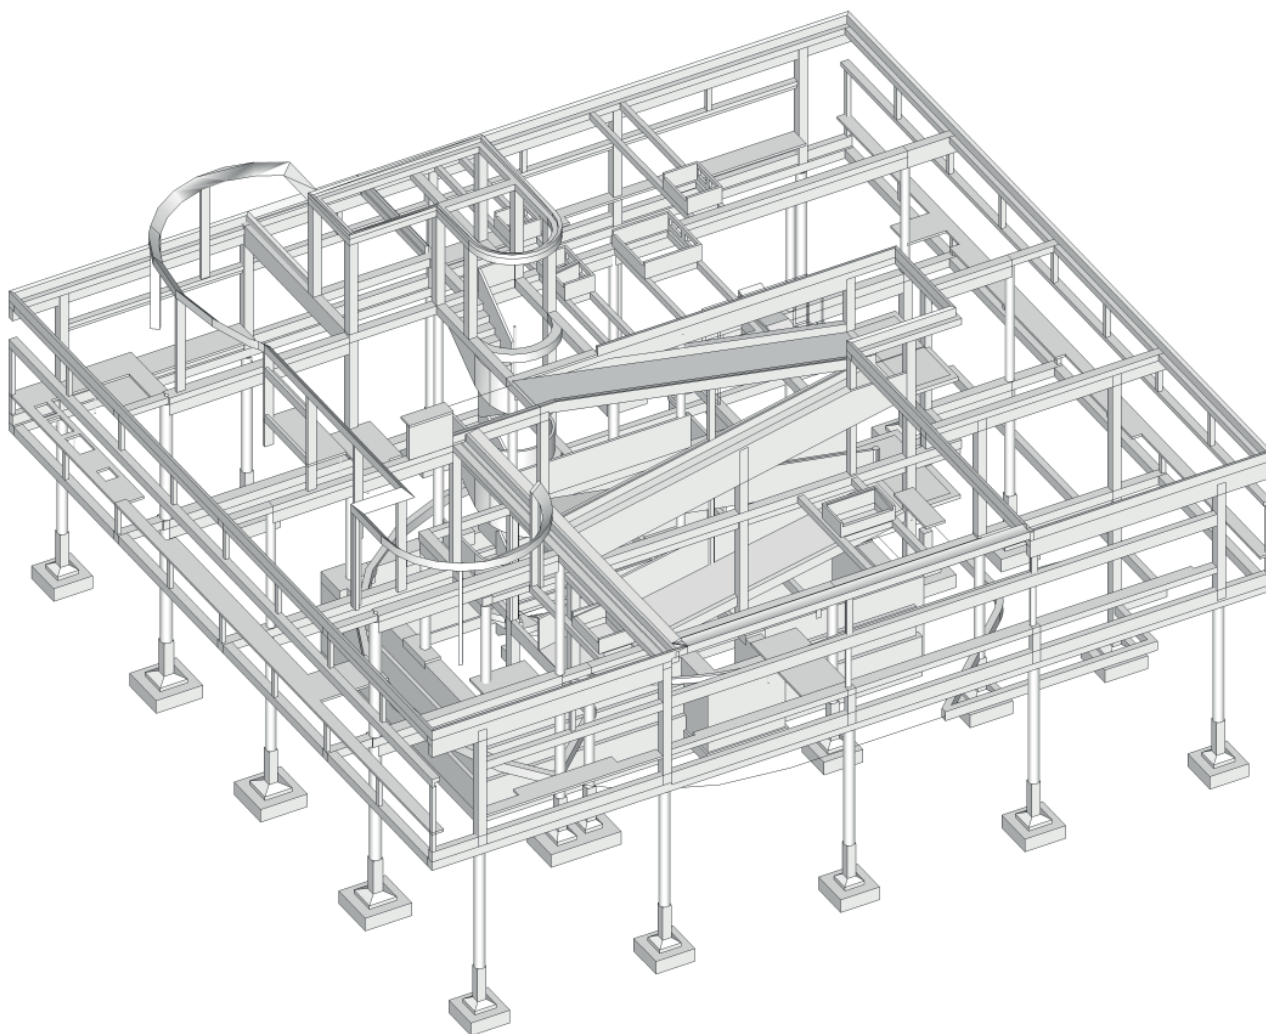
**Figura 1.** Axonometría de la estructura de la *Villa Savoye*.  
Elaboración propia.

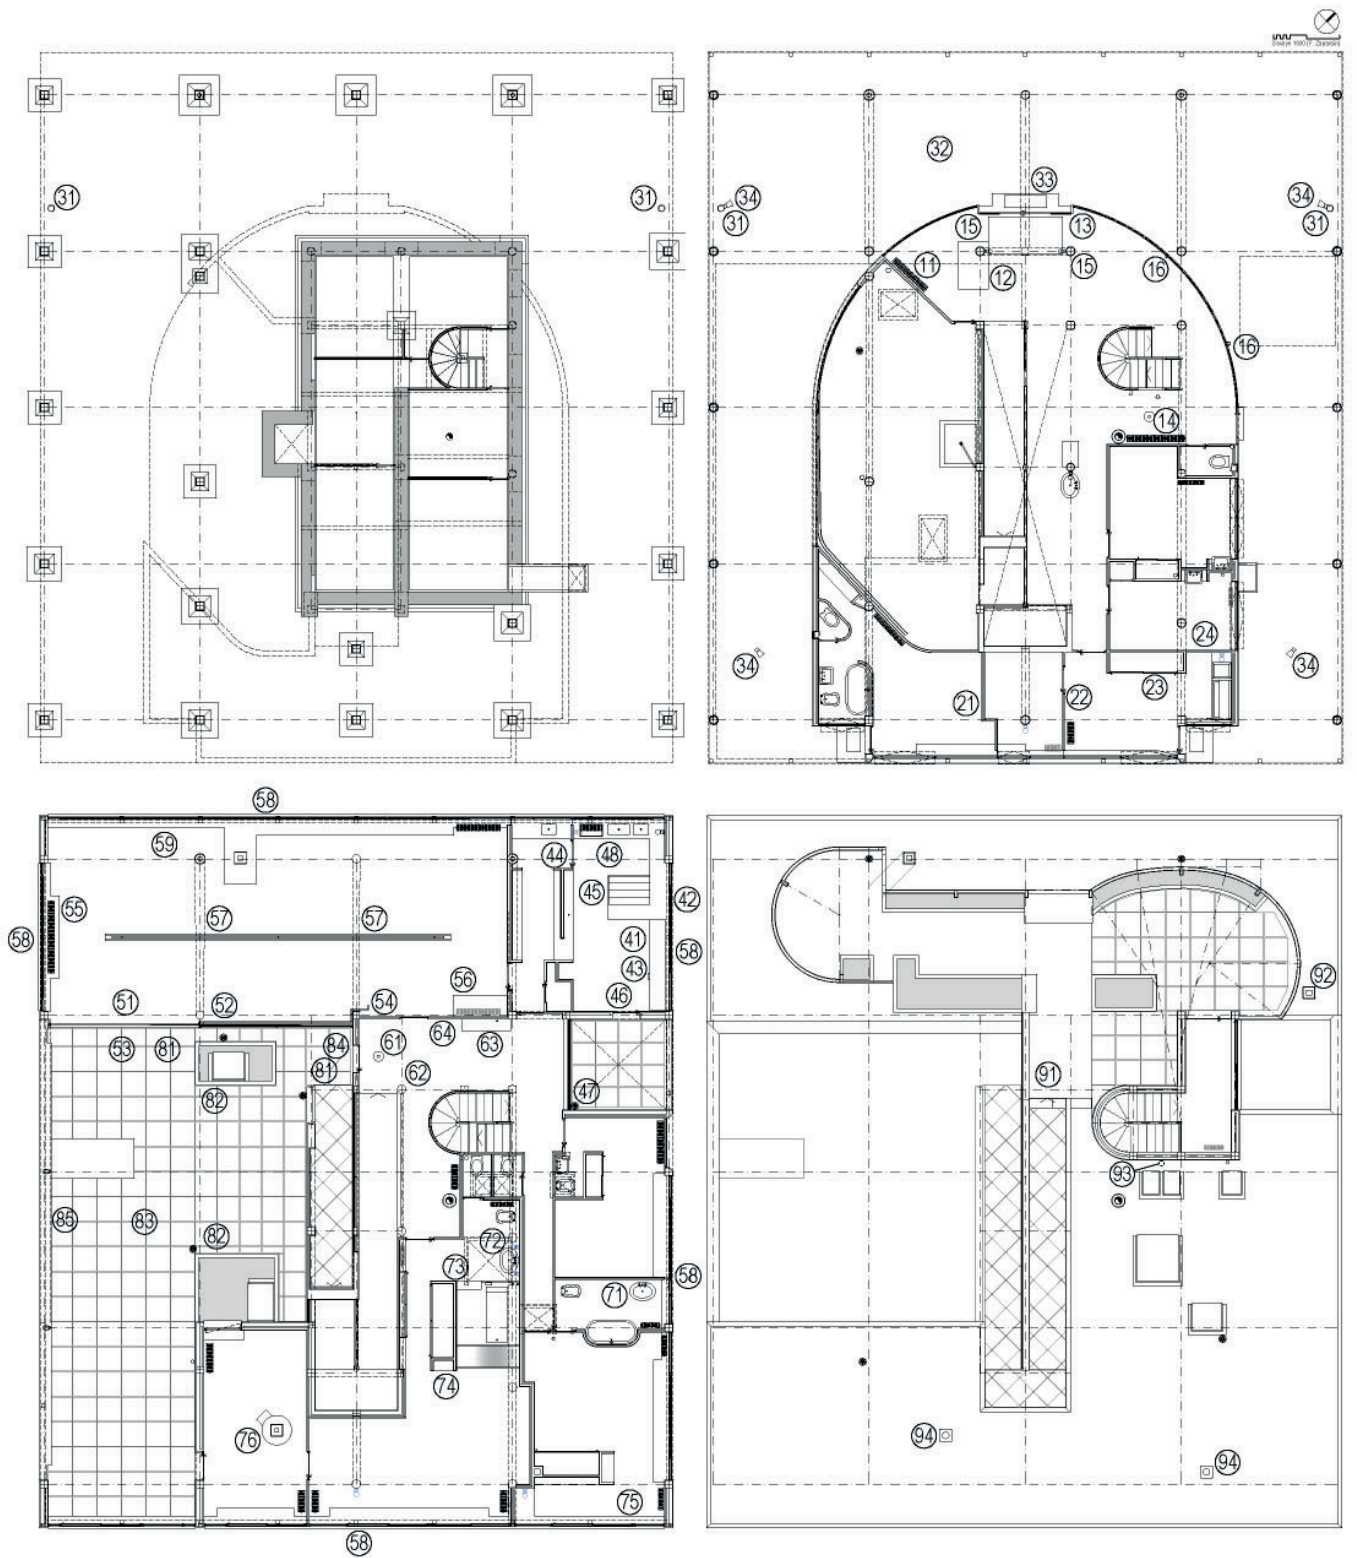
**Figura 2.** Alteraciones actuales del estado "as built" de la Villa Savoye. Elaboración propia.

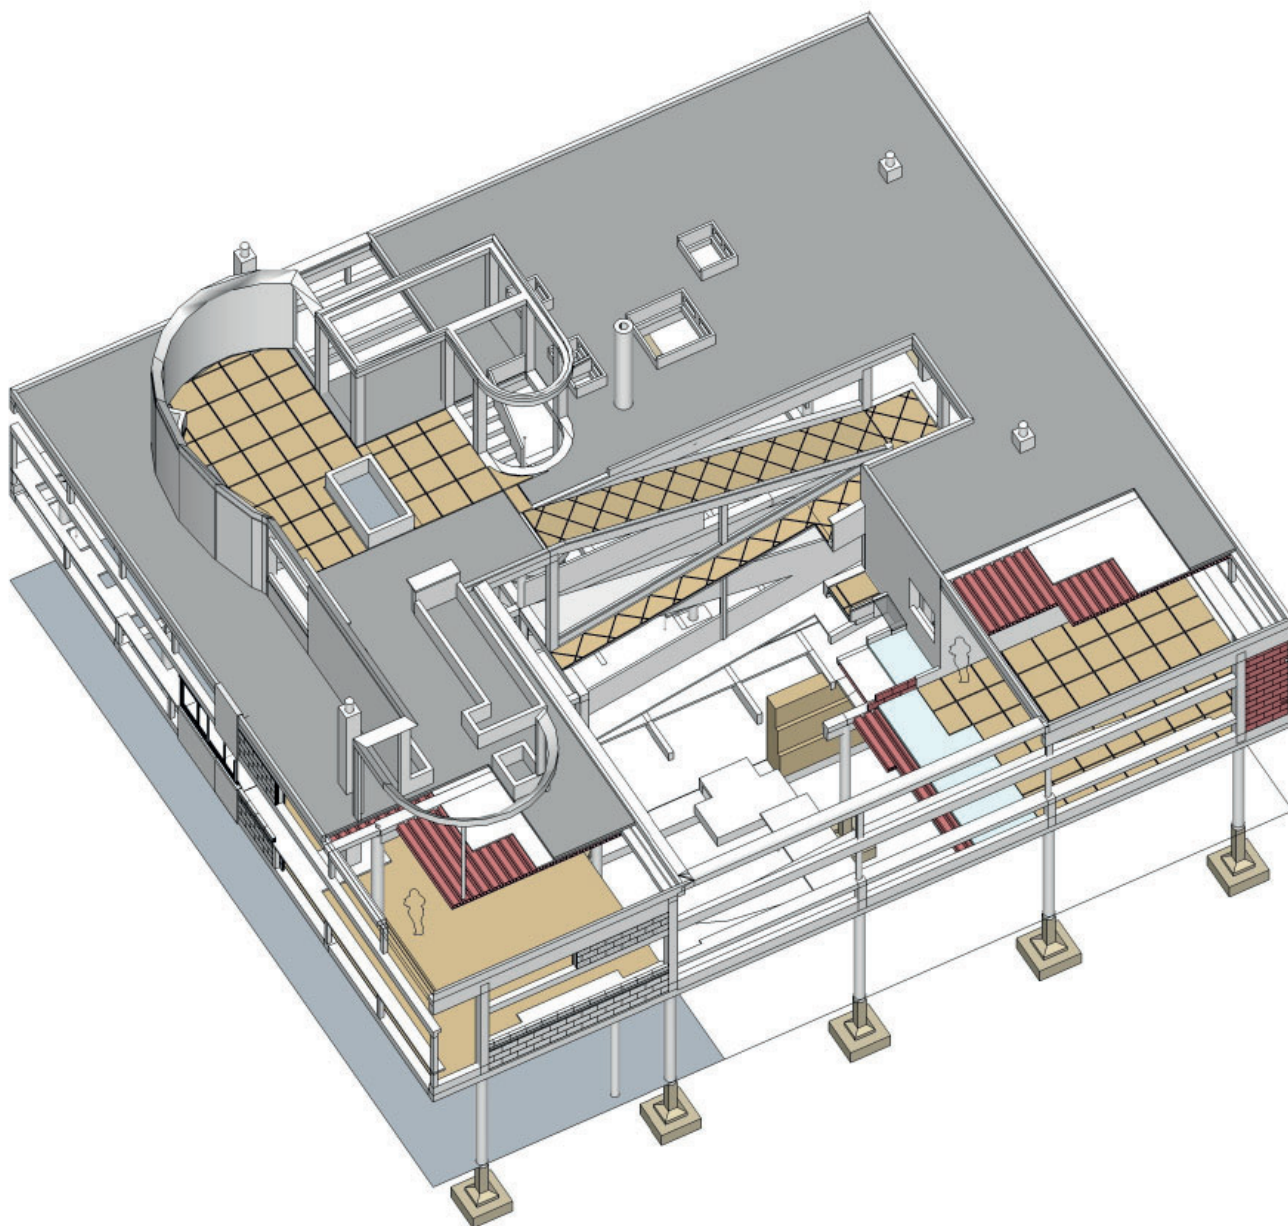
**Figura 6.** Axonometría constructiva seccionada de la *Villa Savoye*. Elaboración propia.
